ALEXANDER FENZKE

Vom Paulus zum Saulus? Beton in der Denkmalpflege

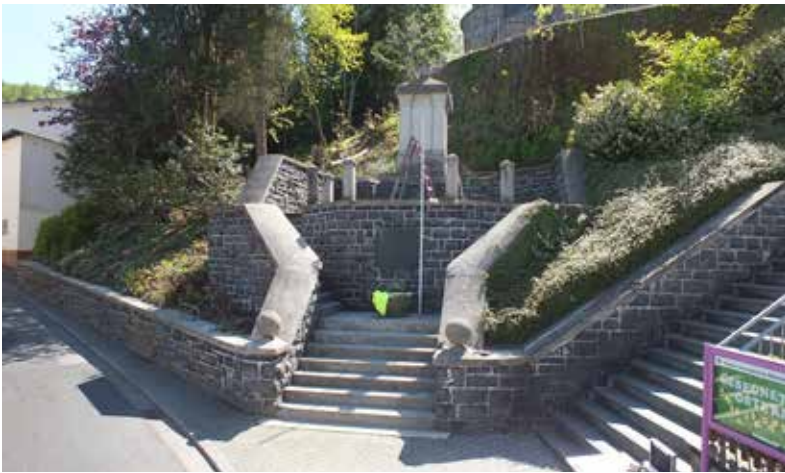
Abb. 1
Ansicht von der
Straße auf das
Denkmal

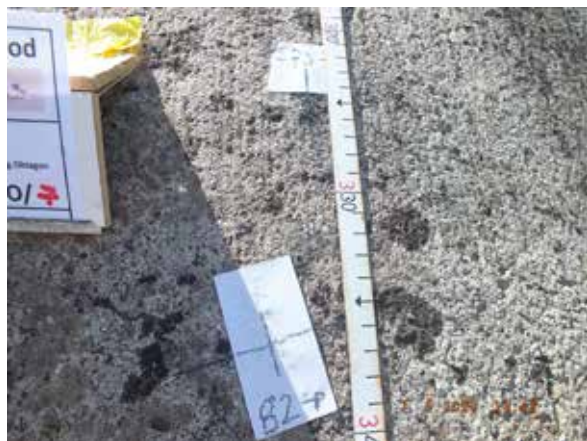
Die profan wirkenden Betonabdeckungen bergen jedoch das eigentliche Geheimnis: Schnell wurde klar, dass diese nicht einfach aus Beton sind, zu deutlich sind die Verarbeitungsspuren eines Steinmetz zu erkennen, sämtliche Oberflächen sind scharriert. Bei genauerem Hinsehen, das Wichtigste einer Bestandsaufnahme, sind auch die Stufen und Podeste innerhalb des Oktagon mit dieser Spur der Nachbearbeitung versehen.

Abb. 4 Oberfläche der Abdeckung Oktagon

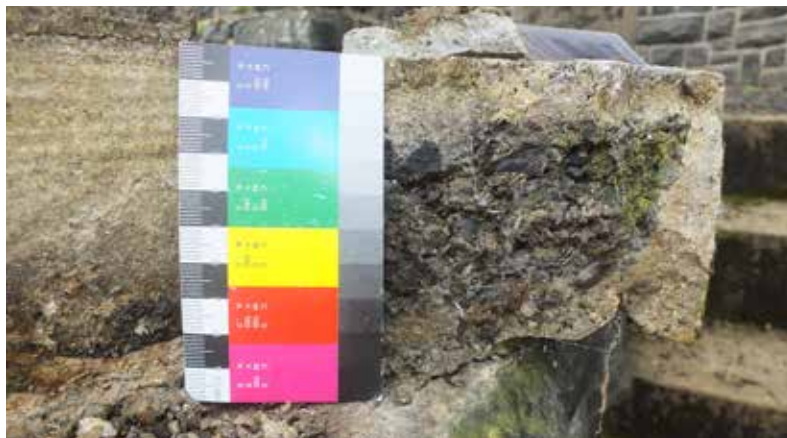
Dann wird dieser mit einem sogenannten Vorsatzbeton ca. 10 bis 30 mm stark frisch-in-frisch überdeckt. Diese dünne Schicht kann eingefärbt sein oder auch wie in unserem Fall mit farbigen Zuschlägen (Jura und Marmor als Grobkorn) farbig prägend wirken. Dieser Vorsatzbeton bildet die Sichtflächen eines Betonbauteils und wird in der Schalung dem normalen Beton „vorgesetzt“. Die Oberflächen können dann nach dem Ausschalen zwei bis drei Tage später aus gestalterischen Gründen bearbeitet werden, hier am Oktagon wurden die Flächen mit einfachem Hieb bahnen-scharriert.

Abb. 5 Querschnitt eines Bauteilausbruchs der Abdeckung (links Bauteil Pfosten mit scharrierter Oberfläche), Kern- und Vorsatzbeton sind deutlich zu unterscheiden.

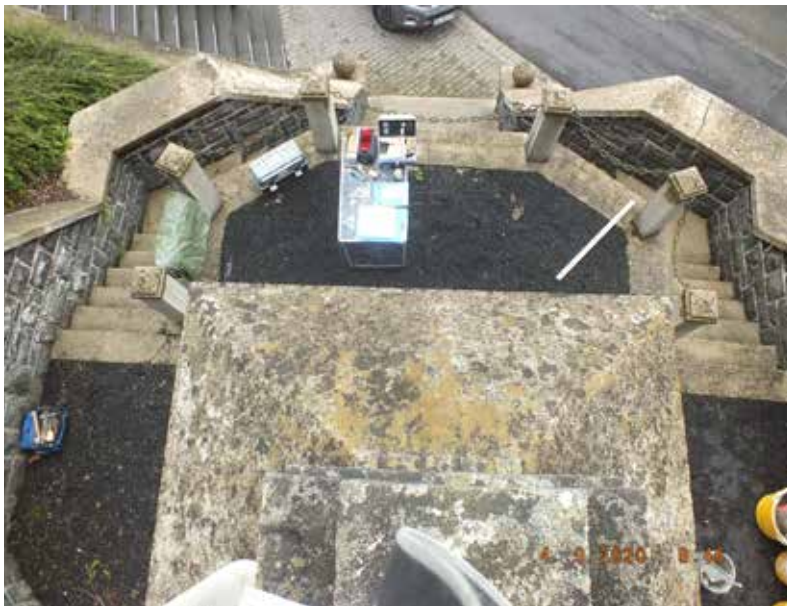
Abb. 6
Teil-Ansicht
der Anlage
OKTAGON von
oben mit allen
Bauteilen aus
Betonwerkstein:
Treppen,
Pfosten,
Abdeckungen
mit Kugeln und
Ehrenmal – alles
Beton.

Nun die Überraschung: Nicht nur die Abdeckungen, auch alle Bauteile der Denkmalanlage inklusive des Ehrenmals selbst sind aus Beton! Fertigteile, die vor Ort auf Natursteinsockel ein- und aufgebaut wurden, und das vor 100 Jahren, wer hätte das gedacht. Und auch die verputzte Wand, welche die Treppenanlage zur Kirche trägt wurde aus Stampfbeton hergestellt und gehört zur Anlage.

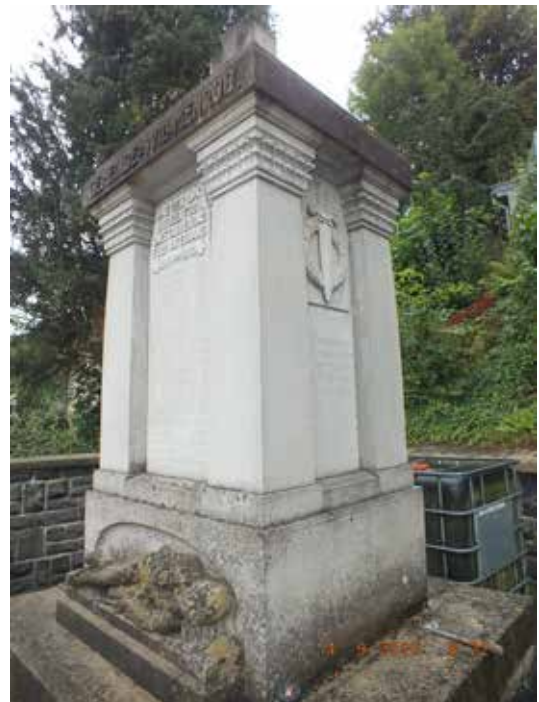
Durch länger unterlassene Instandhaltungsarbeiten haben sich hier anfangs kleinere Schäden wie Haarrisse zu heute großen Problemen und Fehlstellen im Bestand entwickelt, nur Ausbessern ist hier nicht mehr möglich. Und Vorgabe der Denkmalpflege ist der Erhalt des Bestands, auch mein eigenes Anliegen, nicht nur in diesem Fall. Aber auch vorherige Reparaturen oder Versuche solcher stehen als Punkte auf der Agenda zum Maßnahmen-Konzept. Zuguterletzt hat

Abb. 7 Ansicht Ehrenmal von Norden

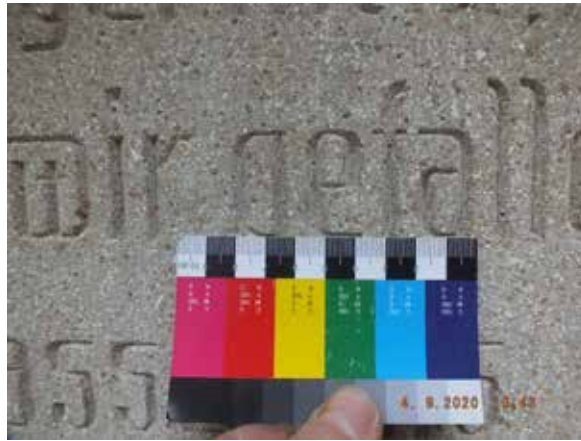
Eine besondere Problematik stellt sich bei den Beständen außerdem im Bereich der Verschmutzungen, Verfärbungen und Krustenbildung. Auch wenn ein gewisser Grad an Schmutzauflagerungen als Patinaschicht tolerierbar sein mag, beeinträchtigen und verändern stärkere Verunreinigungen die charakteristische mineralisch-farbige, kristalline Oberflächenwirkung der Betonflächen.

Abb. 8
Detail Ehrenmal
Betonwerkstein-
flächen

der Flächen in unserem Maßnahmenkonzept einen großen Teil ausmachen.

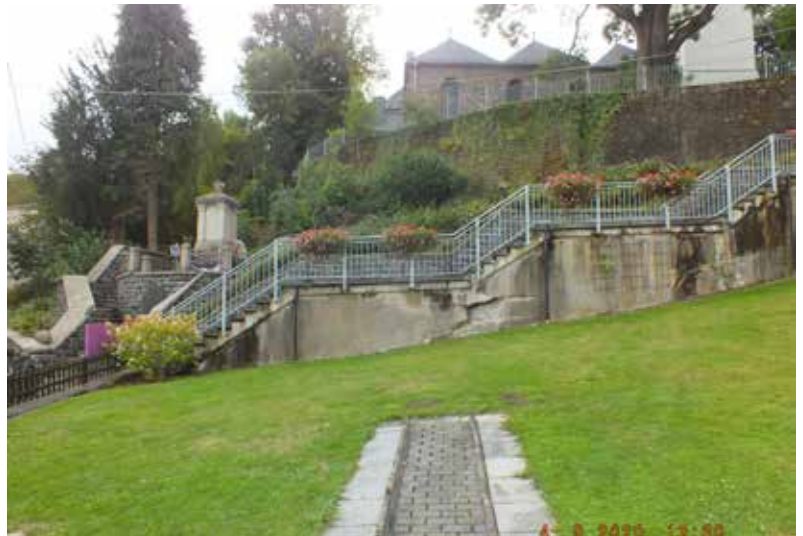
Aber auch die Putz- und Natursteinflächen leiden nicht nur unter der Verschmutzung und dem Bewuchs. Weitere Schäden finden sich zusammengefasst bei den Beschreibungen des Möglichen und fordern alles, was der Instandsetzungskatalog hergibt: Rissbildung, Schalenbildung und Hohlstellen, Auswaschungen und Verfärbungen sowie Ausblühungen, Krusten, Beläge und oberflächliche Ablagerungen, aber auch Überfassungen und Überputzungen sowie Ergänzungen vergangener Tage schließen die Ursachen ab und werden für viel Arbeit sorgen - leider.

Abb. 9
Treppenwand
aus Stampfbeton
mit Geländer
– zahlreiche
Schäden durch
viele Faktoren
bedingt
