Denkmalgeschütztes Wohnhaus mit
Anbauten – hier Erdgeschoss

Untersuchungszeitraum:
05. Januar 2022

Stellungnahme zu Bestand und Zustand Bodenflächen

Objekt: – hier Terrazzoböden Erdgeschoß

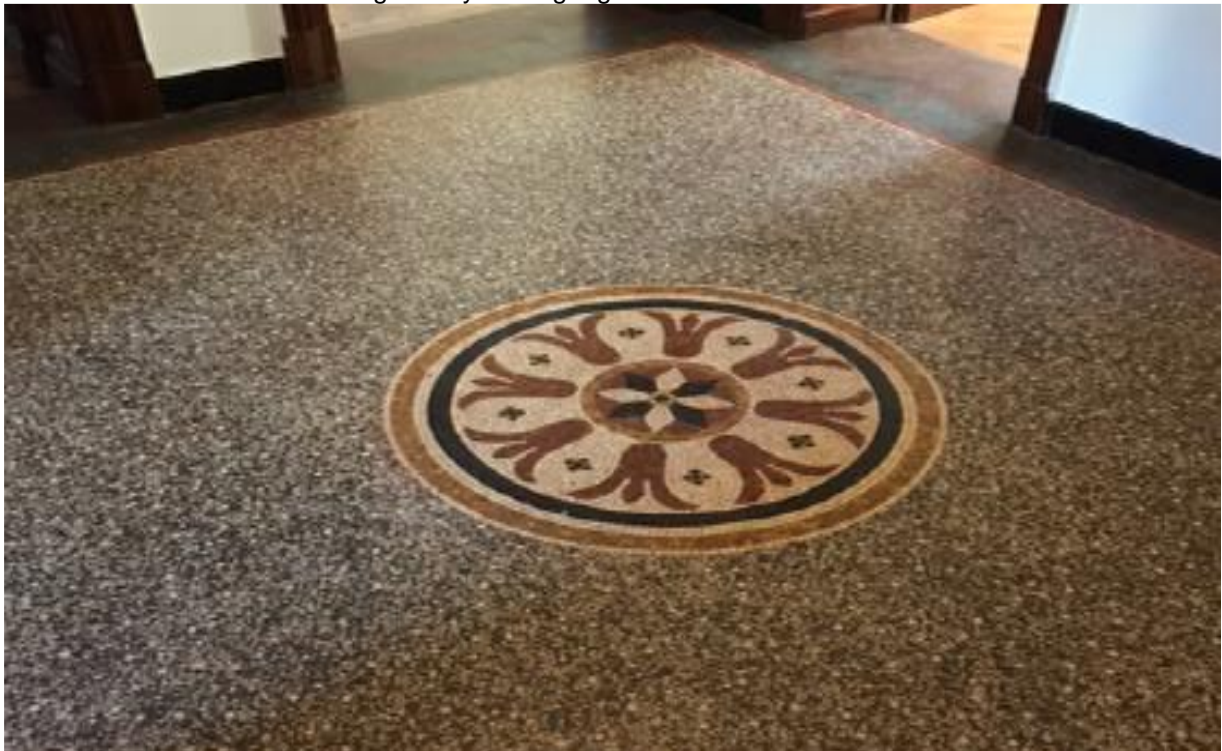
Bild 3: Übersicht Terrazzo-Belag im Foyer/ Eingangsbereich

Der Bodenbelag im Eingangsbereich ist in einem relativ gepflegten Zustand und entsprechend seines Alters und Nutzung gut und weitestgehend vollständig erhalten. Typische Schadensbilder sind hier geprägt durch Haarrisse und Abnutzung in der Fläche. Als RISS wird gem. *WTA⁴ Merkblatt- E 3-15 Ausgabe 05.2014/D – Instandsetzung von Ortsterrazzo* eine ungewollte, ungeordnete Störung der Struktur ohne Ausbruch von Bindemittel und Zuschlag in unterschiedlichen Weiten und Tiefen definiert. Die hier feinen Risse ziehen sich – vermutlich Konstruktionsbedingt durch den Deckenaufbau selbst sowie der Herstellung – entlang der Friese, an den Türdurchgängen in die angrenzenden Räume Ost und Süd (hier Belag Holzparkett) sowie zum Teil auch in der Fläche. Eine genaue Bewertung und Kartierung der Flächen hier kann erst nach einer Grundreinigung vorgenommen werden, zum Zeitpunkt des Ortstermins war dies nicht möglich. Exemplarisch nachfolgendes Schadbild:

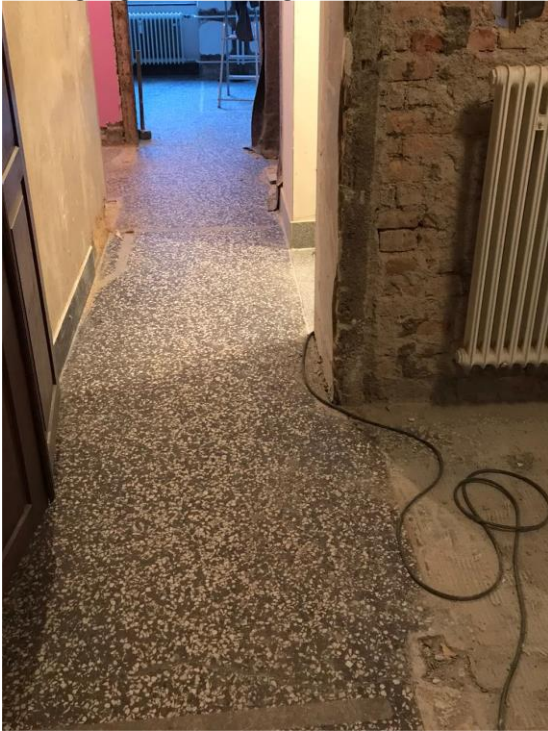
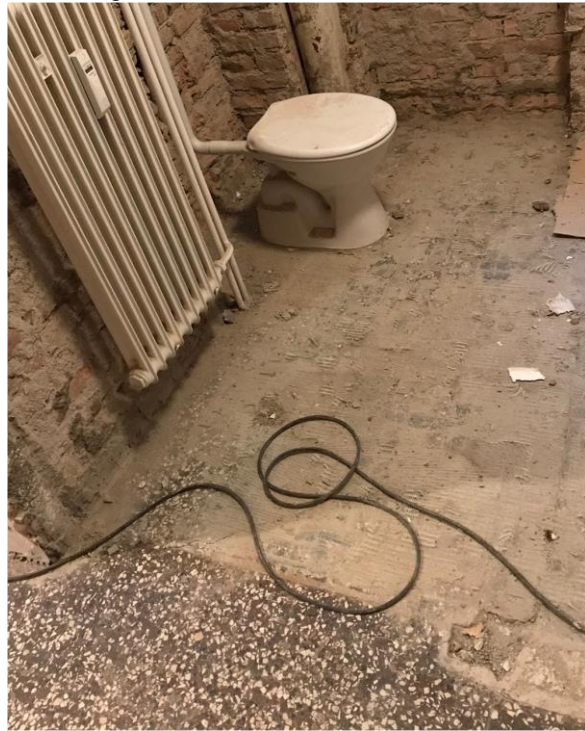
Bild 4a und 4b:

Durchgangsfur Richtung Anbau /West

– Richtung ehem. WC/ Nord

Hier ebenfalls zahlreiche Risse in den Flächen, in den abgehenden Räumen z.T. Fehlfächen durch Rückbau Wandbauteile (Raum Süd/ Abstellraum), Flächen im ehem. WC (Nord) waren mit Kleberresten des zurückgebauten Belages versehen, nur in Teilbereichen bzw. nicht einsehbar. Hier Fehlstellen durch die ges. Deckenkonstruktion durch Rohrleitungen/ Abwasserrohr in Keller verursacht. Vor dem Zugangsbereich des Aufzuges wurde der ursprüngliche Belag durch Natursteinfliesen ersetzt und fehlt hier, bauseitig ist gewünscht diesen wieder herzustellen.

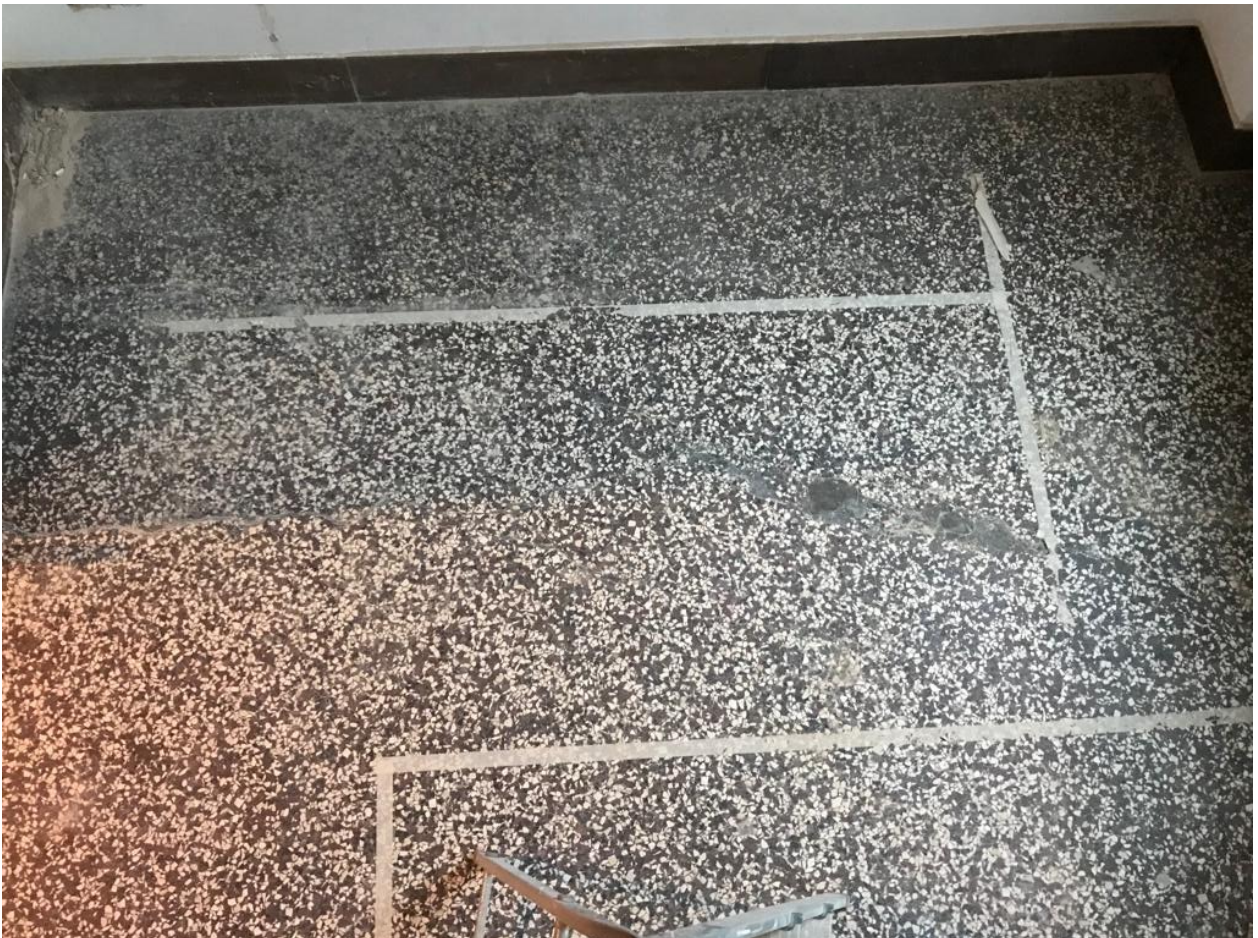
Bild 5: Übersicht Fläche Küche im Anbau West

Die Schäden im Bereich des Küchenbodens bestehen zum einen ebenfalls durch Fehlfächen (ca. 30x50cm sowie ca. 35x25cm, siehe Kartierung Bild 14) im Deckenaufbau durch Rohrleitungen in den Keller bedingt. Zum anderen durchzieht ein unterschiedlich breiter Riss, ausgehend von der Zugangstür-Öffnung den gesamten Boden in Bogenform bis zum Wandpfeiler der Außenwand. In der Türöffnung selbst durchzieht der Riss die Oberflächen ebenfalls. Auffällig ist der Höhenversatz (bis zu 6mm) in der Fläche zwischen den angrenzenden Belagsflächen. Hier wurde bereits in früherer Zeit versucht, den Riss durch verschiedene Füllmörtel zu verschließen, dieser ist jedoch wieder aufgebrochen und schadhaft, zumal die Mörtelmischung nicht auf den Bestand abgestimmt wurde auffällig. Auch die Breite der Reparaturflächen deutet auf mehrfache Versuche hin, diesen Riss zu verschließen.

Neben der Ermittlung und möglichst Beseitigung oder Verbesserung der Schadensursache besteht für die Instandsetzung der Flächenbeläge in der Küche die zusätzliche Schwierigkeit durch den Höhenversatz bedingt. Dieser ist irreversibel und lässt sich nicht vom Baugrund her in der Höhe anpassen/ angleichen. Daher besteht hier die Notwendigkeit, einen größeren Bereich als bei einem gewöhnlichen Rissverschluss nötig zurückzubauen, um die Flächen mit einer Ergänzung angleichen zu können. Dies sollte bei den Instandsetzungsarbeiten des Belages Küche dringend berücksichtigt werden.

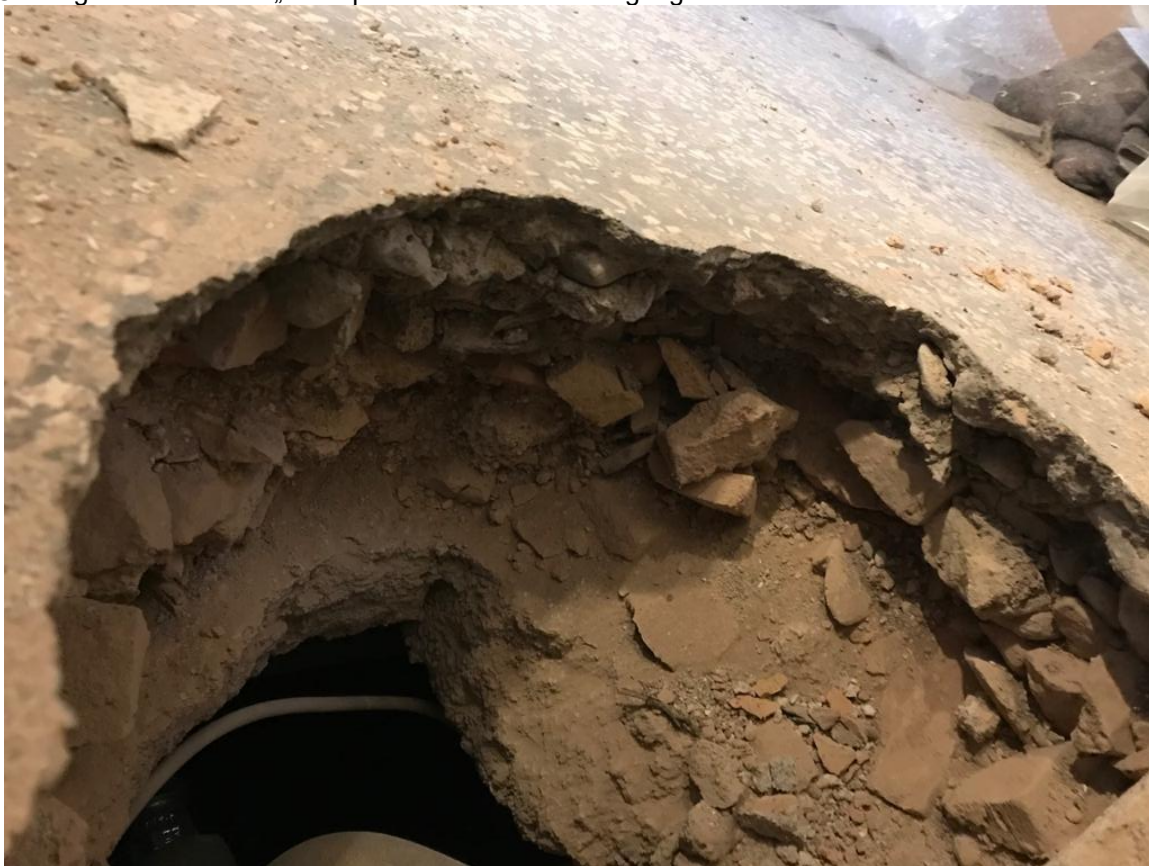
Bild 6: Blick in Aufbau Unterboden, Bodenbelag und Füllung der Kappendecke – Küche West, Öffnung nach Rückbau „Betonplombe“ am Rohrdurchgang der Heizrohre

Bei Preußischen Kappendecken mit gemauertem Gewölbe kamen entweder Vollziegel, Hohlziegel, Schwemmsteine oder andere poröse Steine, die aus Bimssand und hydraulischem Kalk hergestellt wurden, zeitgenössisch zur Anwendung. Letztere Variante befinden sich im untersuchten Bereich der Deckenöffnung Küche/ Hinterhaus West über Keller. Die Aufschüttung des Deckenaufbaus wurde mit einem mineralischen Unterbau aus Steinschuttmaterial hergestellt, um die Flächengewölbe auf der Oberseite horizontal auszugleichen und aufzufüllen. Darauf bettet sich der Unterbeton und Vorsatz des Terrazzobodens (vgl. Bild 6). Eine unterseitige Zugverbindung zur Aufnahme des Gewölbeschubes aus den Kappen (Zugstab o.ä.) ist unterseitig nicht vorhanden.

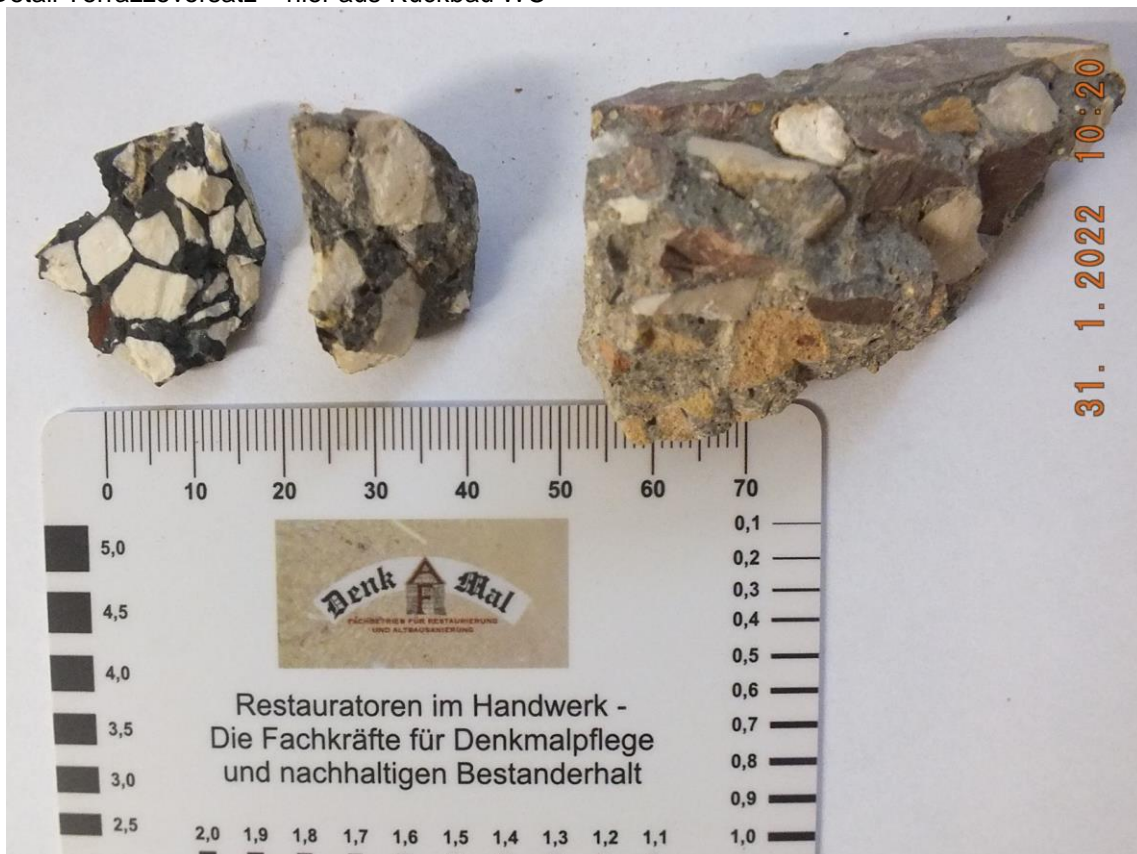
Bild 7: Detail der einzelnen Proben (von links nach rechts P1/P2/P3) / Aufbau, Zuschläge und Detail Terrazzovorsatz – hier aus Rückbau WC

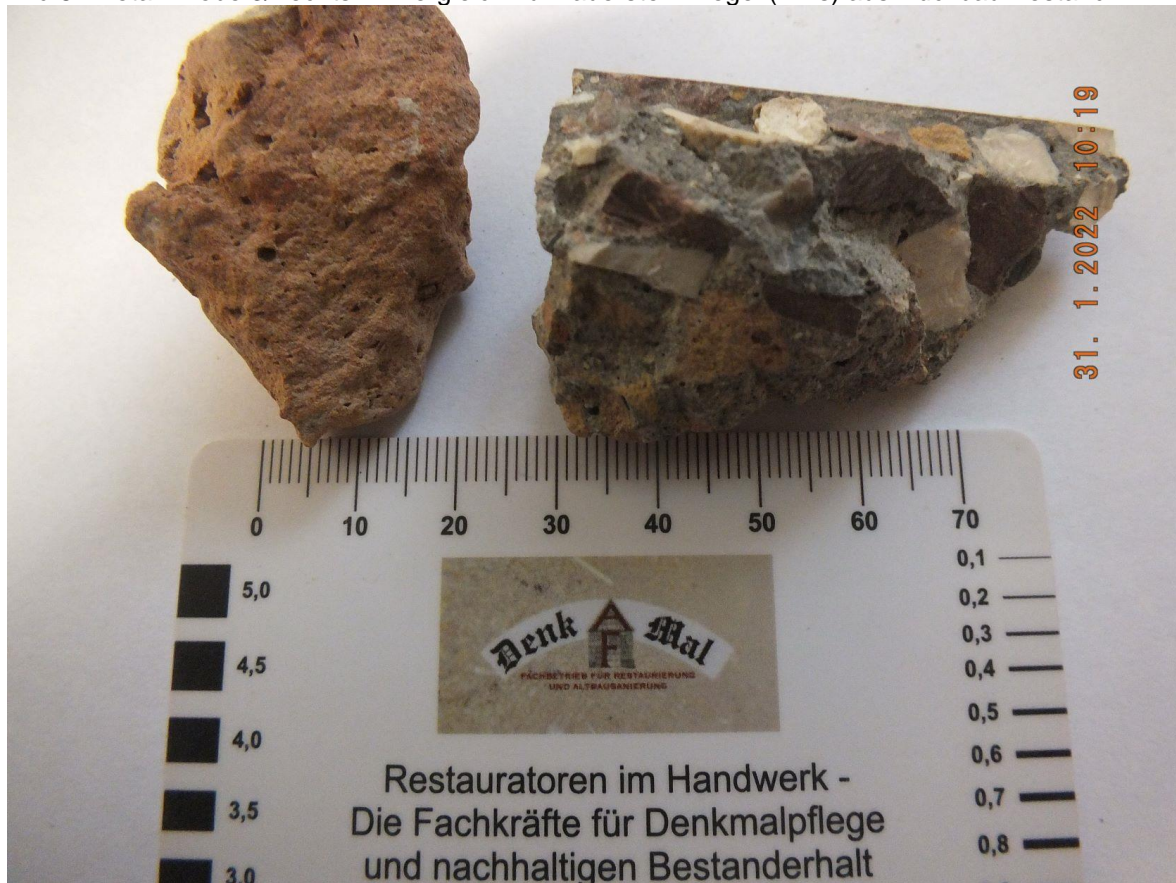
Bild 8: Detail Probe 3/ rechts im Vergleich zu Mauerstein Ziegel (links) aus Rückbau Bestand

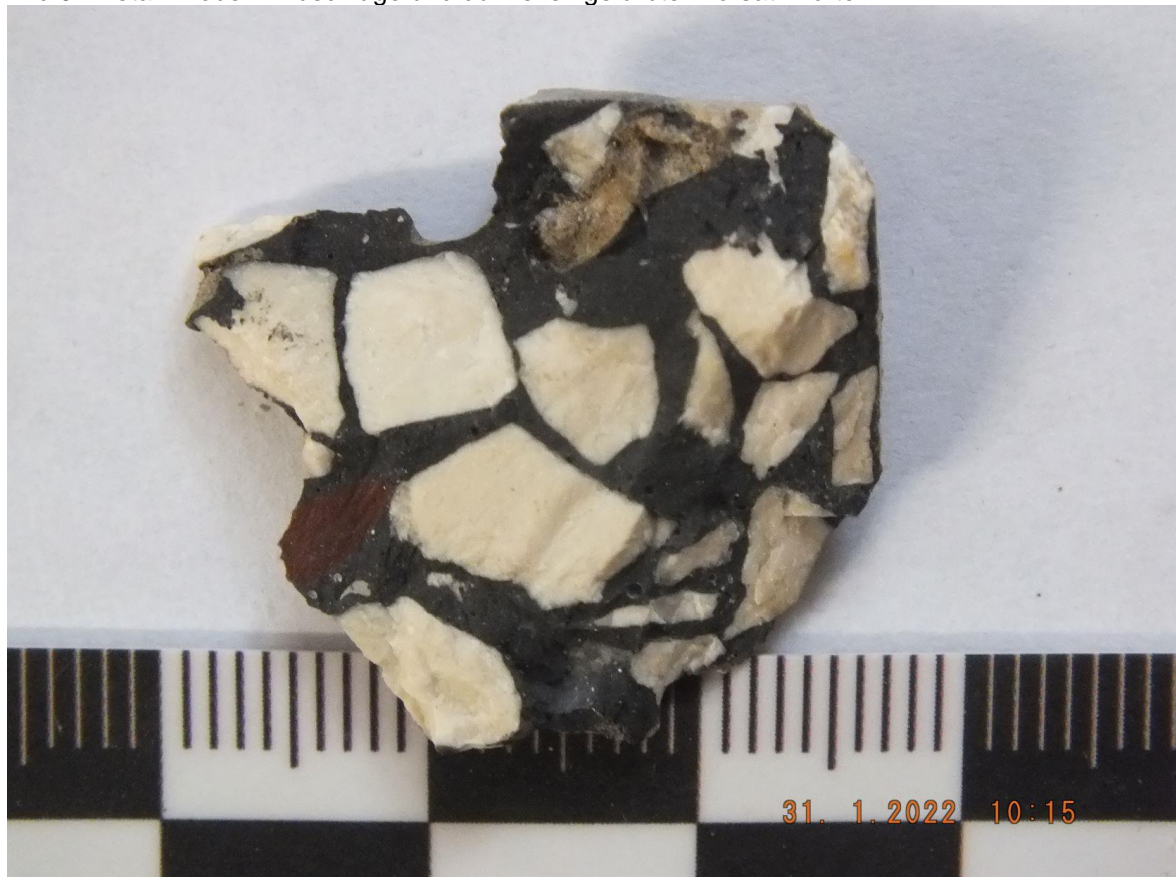
Bild 9: Detail Probe 1: Zuschläge und dunkel eingefärbter Vorsatzmörtel

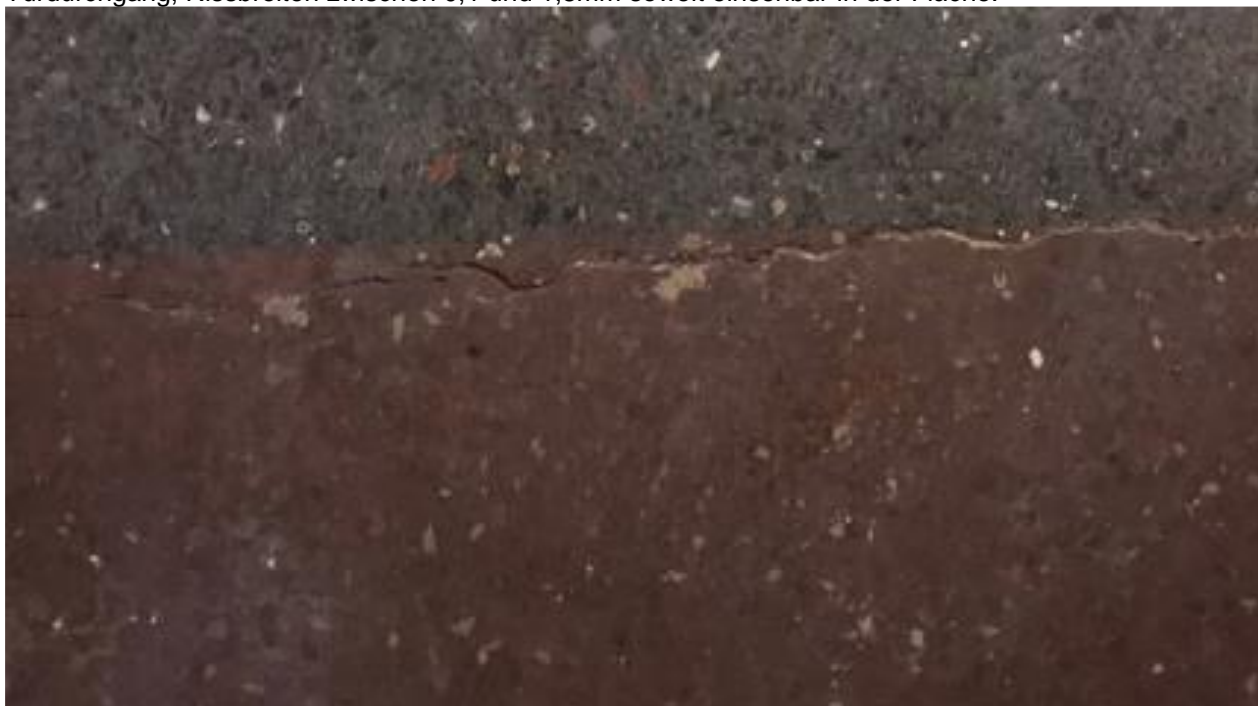
Bild 10: Haarriss an Übergang Fries zwischen den unterschiedlich gefärbten Mörteln im Türdurchgang, Rissbreiten zwischen 0,1 und 1,8mm soweit einsehbar in der Fläche.

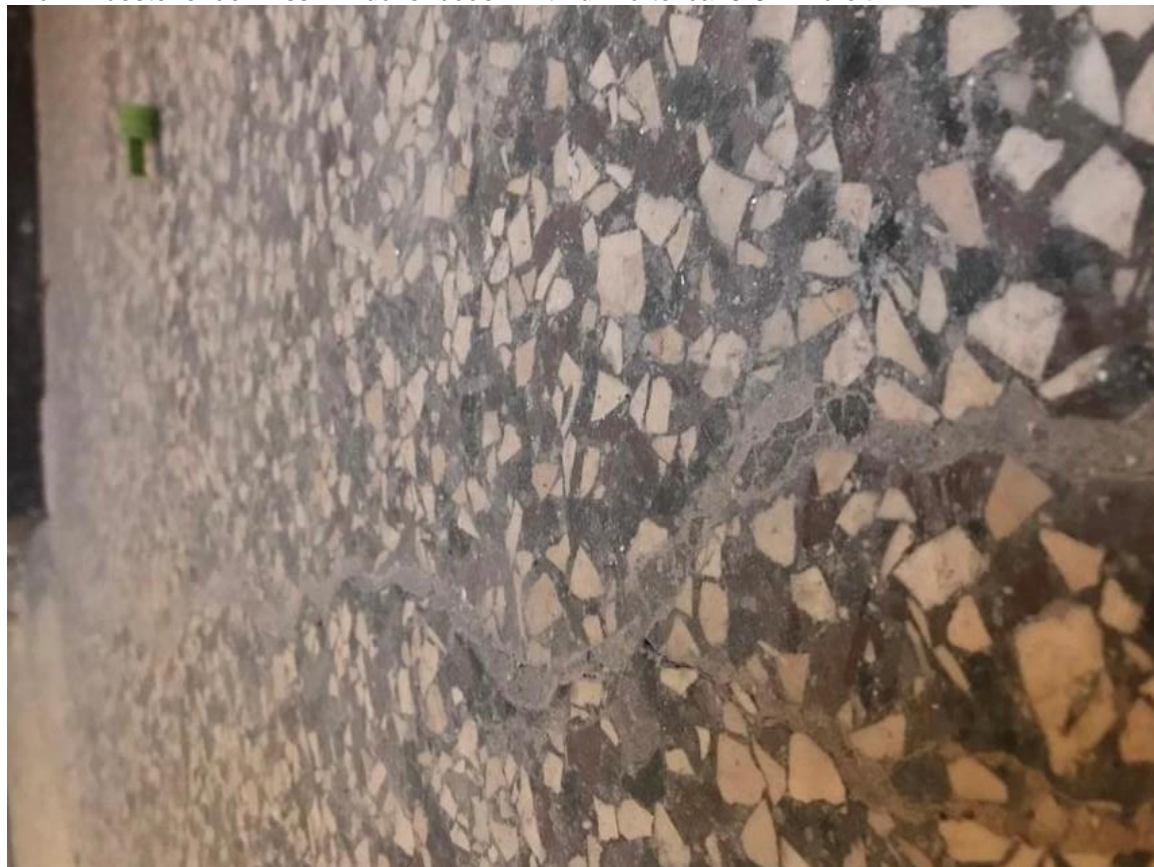
Bild 11: bestehender Riss in Küchenboden mit Füllmörtel ca. 5-8mm breit

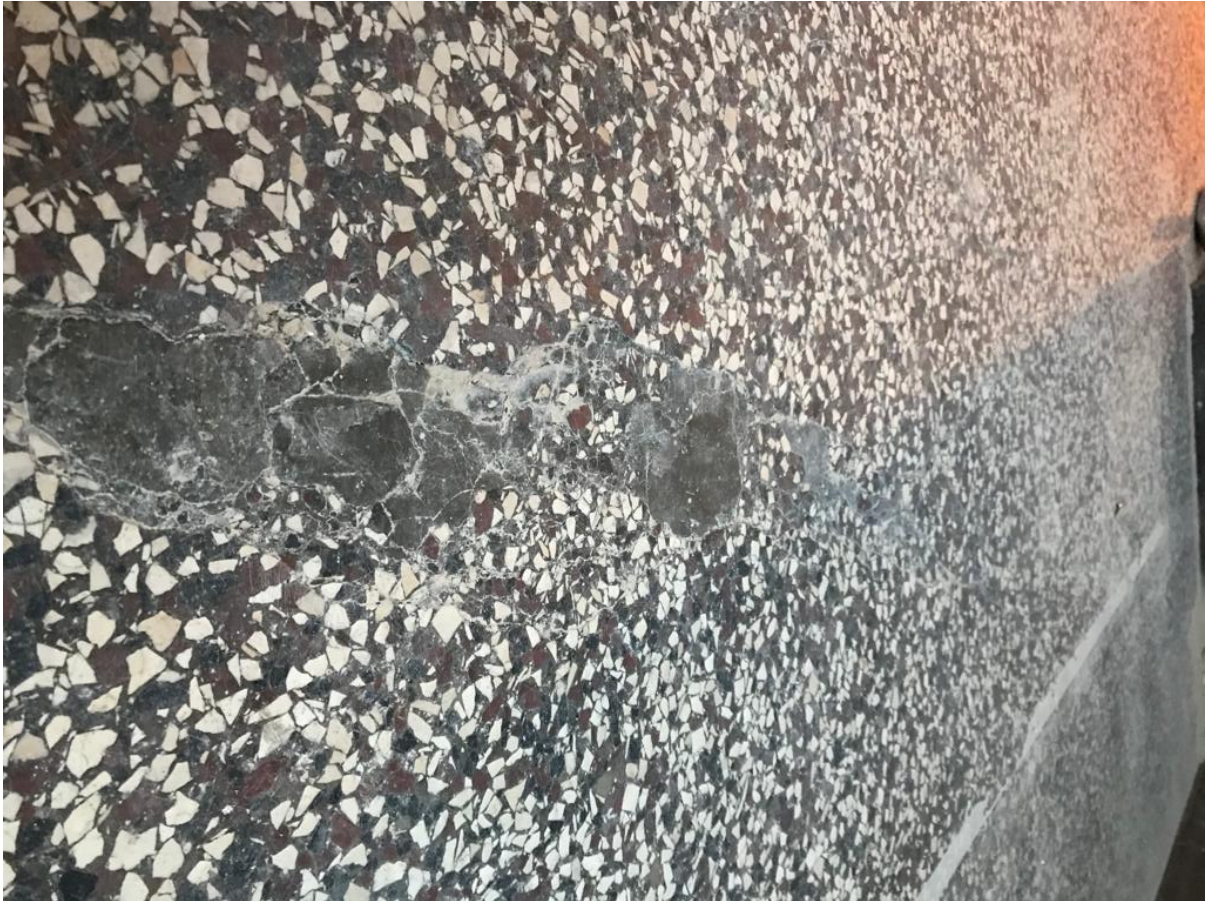
Bild 12: aufgebrochener Füllmörtel an breiterer Fehlstelle, hier bis ca. 50mm breit

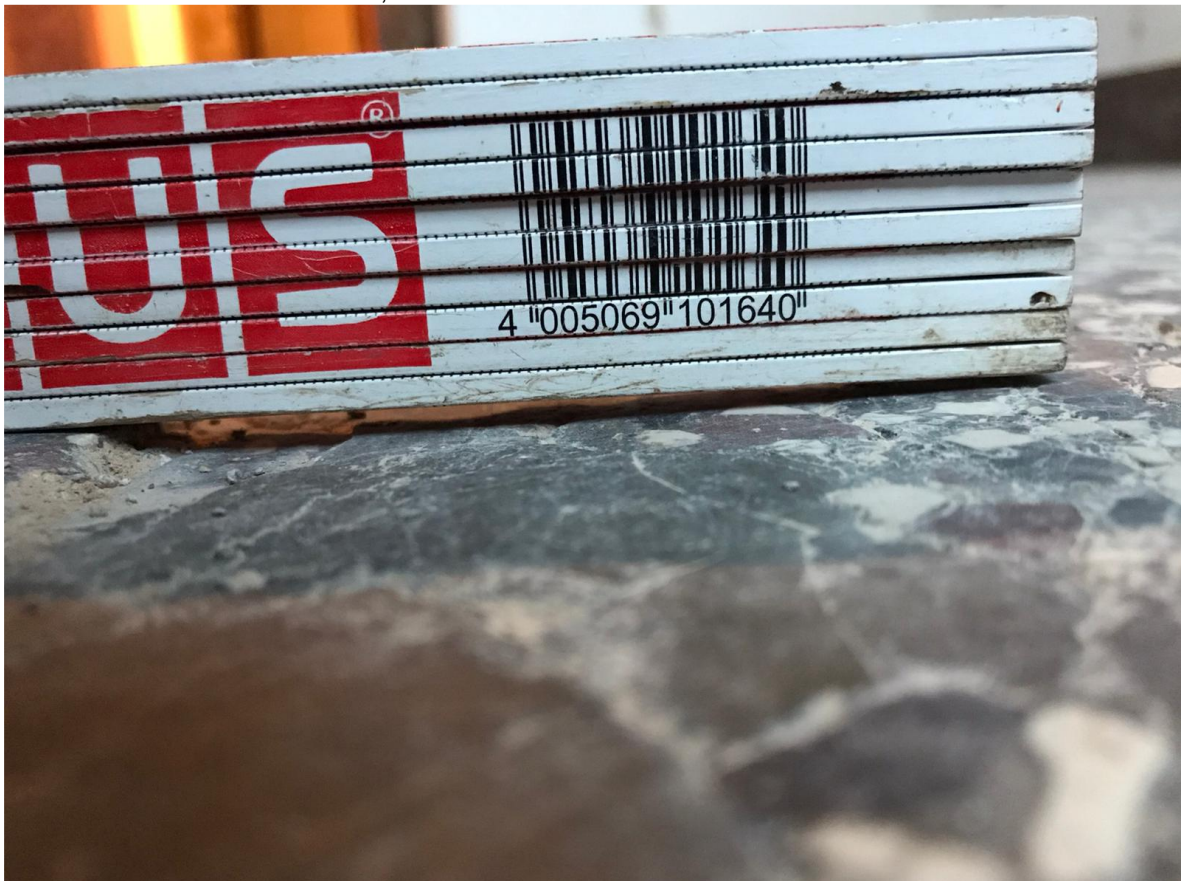
Bild 13: Höhenversatz in Fläche, hier bis ca. 6 bis 7mm.

Begründung: Nur durch einen oberflächlichen Angleich der Flächen, z.B. durch Abtragen des Höhenunterschiedes durch Schleifen, besteht die Gefahr des „Durchschleifen“ auf die Tragschicht/ Unterbeton aufgrund der geringen Auftragsstärke der Vorsatz- bzw. Terrazzoschicht. Hier wurden jedoch andere Zuschlagskörnungen als im Vorsatzmörtel verwendet, siehe Bilder 7-9/ Proben. Auch würde sich dies erheblich im Schleifbild durch eine (nur im höher liegenden Bereich) Vergrößerung des Mörtelanteils in der Gesamtansicht untypisch darstellen, denn dabei werden die oberflächlich dicht zusammenliegenden Zuschlagskörnungen unterschiedlich heruntergeschliffen. (*zur Information: Herstellungsbedingt legen sich die - in die Vorsatzschicht meist eingestreuten, unregelmäßig gebrochenen Zuschlagskörner - beim Verdichten mit Walzen mit der breiten Fläche nach oben und keilförmig nach unten.*) Bei einem Höhenausgleich bis zu 7mm würde sich der einseitig / höher liegende Teil nach dem Schleifvorgang deutlich vom tieferen Teil in der Oberflächenansicht abzeichnen, üblich ist, wenn überhaupt ausgeführt, ein gleichmäßiges Abtragen der Flächen. Der Unterbau muss unabhängig von den Qualitätsansprüchen des Terrazzos/ der Nuttschicht fachgerecht entsprechend der Bestandsqualität ausgeführt und instandgesetzt werden, um ein nachhaltiges Ergebnis zu erhalten.

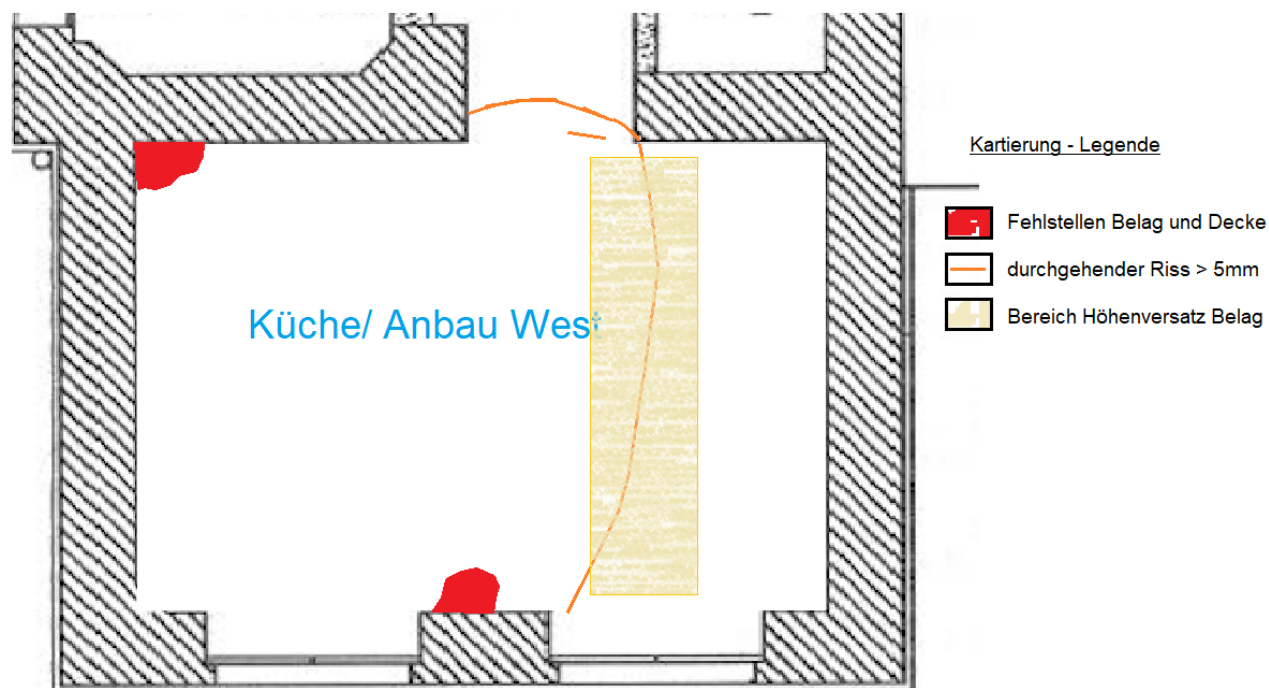
Bild 14: Kartierung Küchenboden (Systemskizze, nicht verformungsgerecht, kein Maßstab)

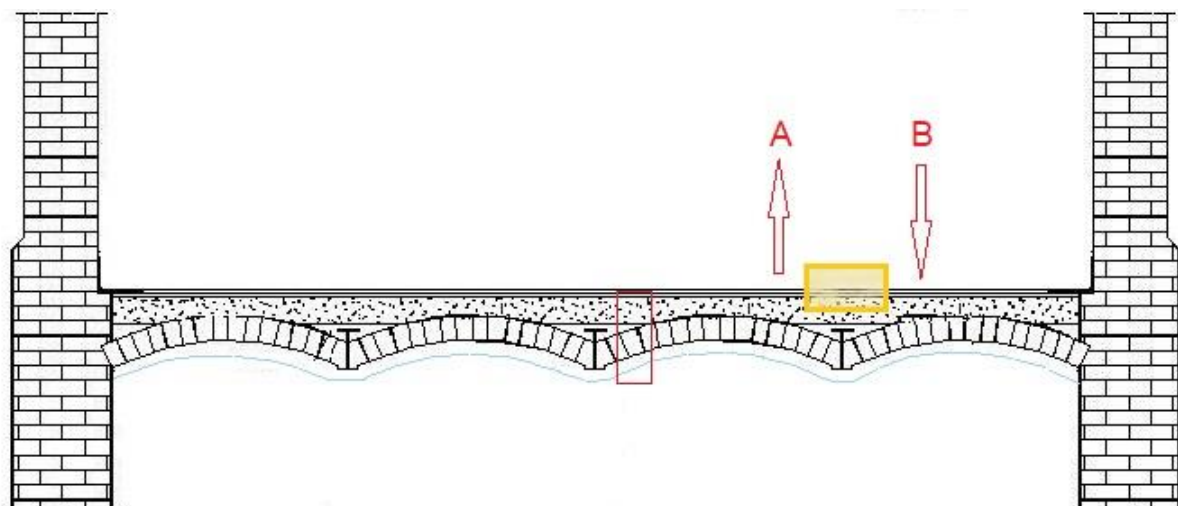
Der Einblick in die Deckenöffnung (nachfolgend in Kartierung Bild 16 rot umrahmt) zeigt sich im Wandbereich trocken, es sind keine Feuchteinwirkungen unmittelbar erkennbar. Da jedoch die häufigste Schadensursache bei Preußischen Kappendecken eine Korrosion der Stahlträger ist, sollte stets von einer beträchtlichen Feuchtigkeitsbeanspruchung im Mauerwerk ausgegangen werden und der Zustand der Trägerauflager dahingehend überprüft werden. Diese bedeutet meist eine erhebliche Reduktion der Tragfähigkeit. Das größte Ausmaß an Korrosionsschäden tritt dabei im Auflagerbereich auf, wenn die Träger in Mauerwerk einbinden. Bilden die Stirnwände von Kappendeckensystemen wie hier vorhanden die Außenwand eines alten Gebäudes, ist hier besonders Augenmerk darauf zu setzen. Dabei nimmt die Mauerwerksfeuchte mit dem

Bild 16: Schnittzeichnung Kartierung der Deckenkonstruktion Bestand EG Küche und Kellerraum Anbau, Blickrichtung Ost (Systemskizze, nicht verformungsgerecht, kein Maßstab)

Wie in Bild 16 ersichtlich dargestellt liegt der Hauptbereich des Risses und Höhenversatz im Bereich unmittelbar über dem Eisenträger, hier rechts/ gelb dargestellt. Ohne weitere Einblicke lassen sich hier folgende Thesen als Ursache aufstellen, welche durch eine Bauteilöffnung ergänzend untersucht werden müssen:

T1) Der Träger im Bereich des Riss (gelb) ist durch Feuchteinwirkung geschädigt und nach oben hin korrodiert und „aufgebläht“ und hat dabei durch den Korrosionsdruck den Bodenbelag nach oben gedrückt (siehe Bild 16- rot A). Dabei entsteht in diesem Bereich eine Überhöhung, welche bei Nutzung/ Gewicht von oben zu einem Bruch/ Entspannungsriss im Belag führen kann. Hohllagen konnten durch Klangproben/ Abklopfen/ Schwingprobe nicht festgestellt werden, werden jedoch nicht ausgeschlossen und sind zu prüfen. Aufgrund des geringen Gesamtaufbau (5-6 cm Gesamtstärke) des Terrazzobelages ist eine Trennung zwischen Trag- und Terrazzoschicht hier eigentlich ausgeschlossen. Das Schadbild oberseitig korrodierter Träger ist bei historischen Kappendecken nicht ungewöhnlich und oft Ursache für Schäden an der Oberseite/ Belag. Da auch ein von oben eingedrungener Feuchteintrag, z.B. durch einen zurückliegenden Wasserschaden (Küche), dies hervorgerufen haben kann, wurde eine unterseitige Freilegung hier zurückgestellt.

T2) *durch Baudynamik bedingte Setzung (Fundament, Mauerwerk) und/ oder Verschiebung innerhalb des Aufbau/ Schüttung über der Kappe.* Auch hier kann durch fehlenden Einblick von unten (wegen Dämmplatten) keine direkte Aussage gemacht werden, jedoch zeigen sich am umgebenden Mauerwerk des Kellerraumes keine setzungstypischen Zeichen (Risse, etc.) an den Außenwänden. Eine Verschiebung der Gewölbefläche zum Außenmauerwerk wiederum kann nicht ausgeschlossen werden. Damit einhergehend setzt sich bei weiterer Nutzung im Außenwandbereich die Schüttung und der Belag ebenfalls (siehe Bild 16- rot B). In der Folge wäre das Schadbild das Gleiche wie unter T1 beschrieben.
