100 Jahre Gedenkstätte Willmenrod – ein Denkmal am (Ent-)Scheideweg

Dokumentation Untersuchung Bestand und Zustand

Verfasser: A.Fenzke

Projekt: Kriegerdenkmal Willmenrod
Untersuchung Bestand und Zustand

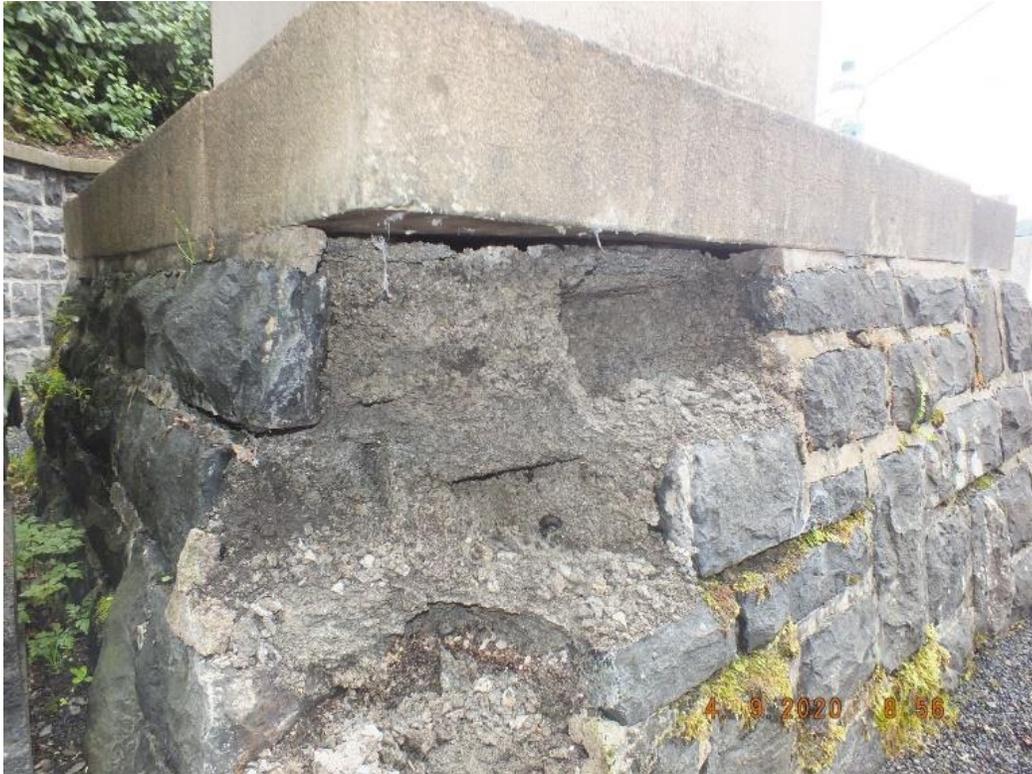
- Freigelegte Bauteilöffnung am Podest der Denkmalstele:

Das Fundament des Podest ist unterspült, schadhaft und abgängig, dieses muss zurückgebaut und neu aufgesetzt werden, um die darauf stehende Stele wieder statisch zu sichern.

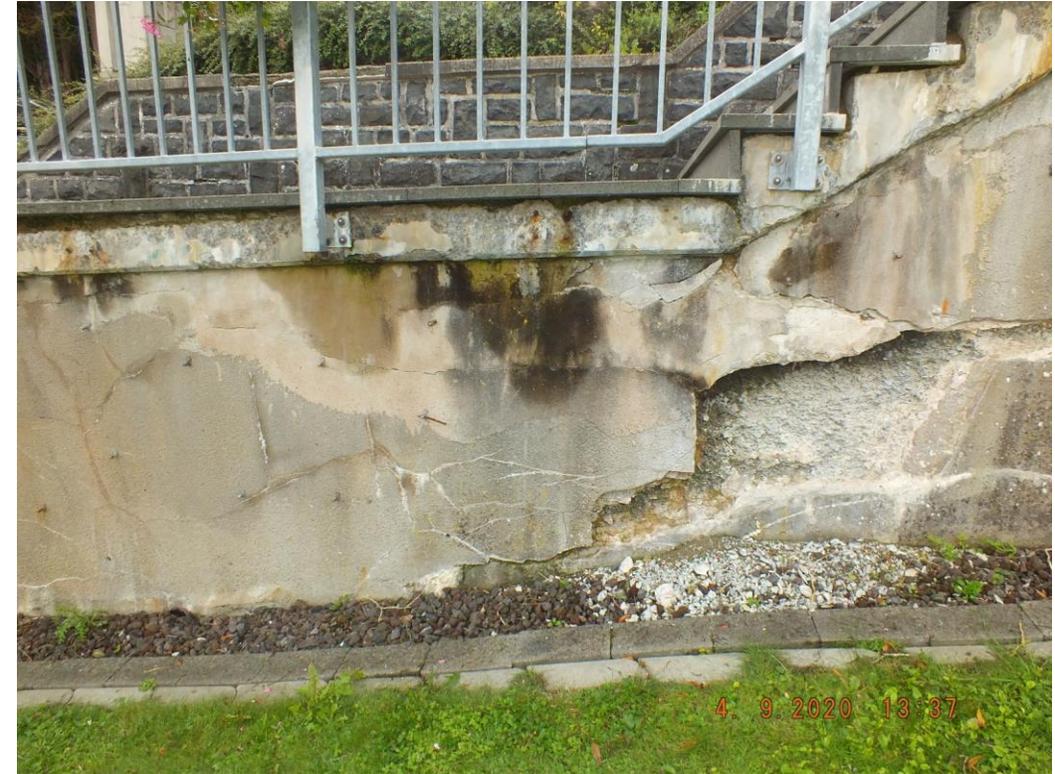
Die historische Stampfbetonwand unterhalb der Treppenanlage ist massiv geschädigt und muss dringend vor weiterem Verlust und Schädigung gesichert werden.

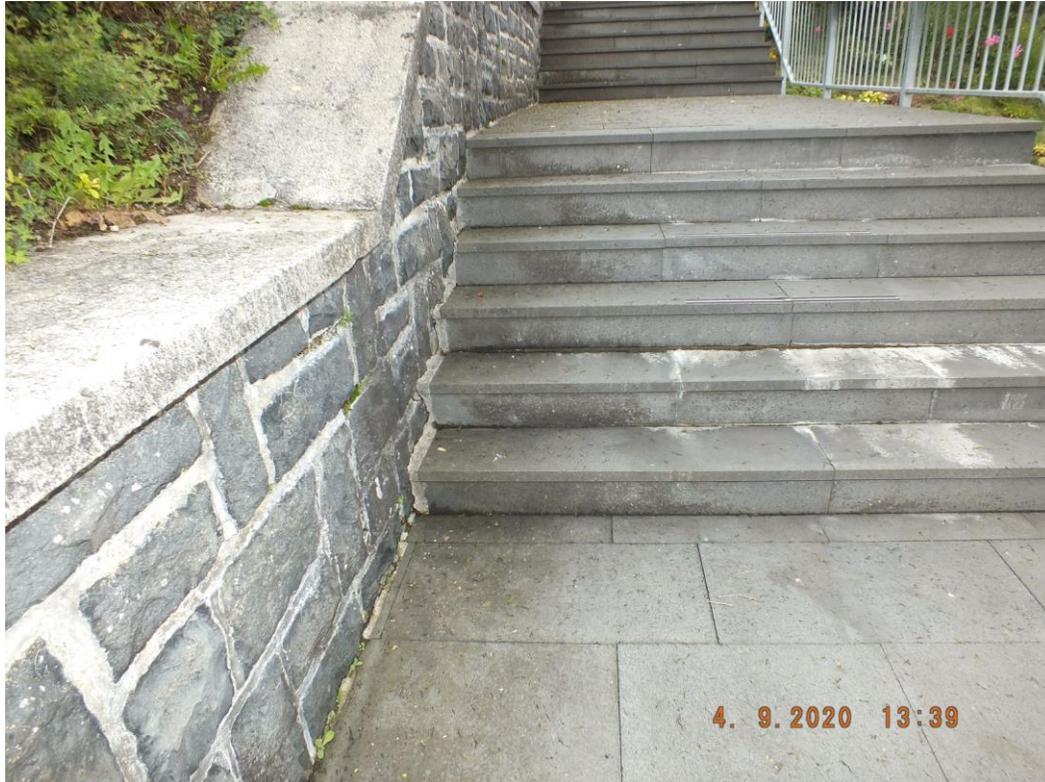
- Die Treppenanlage verursacht konstruktionsbedingt Schäden am Belag und Unterbau der Treppe selbst und schädigt die angrenzenden Bauteile des Bestandes zusätzlich durch fehlende Abführung von Feuchte aus Niederschlag und Baugrund.

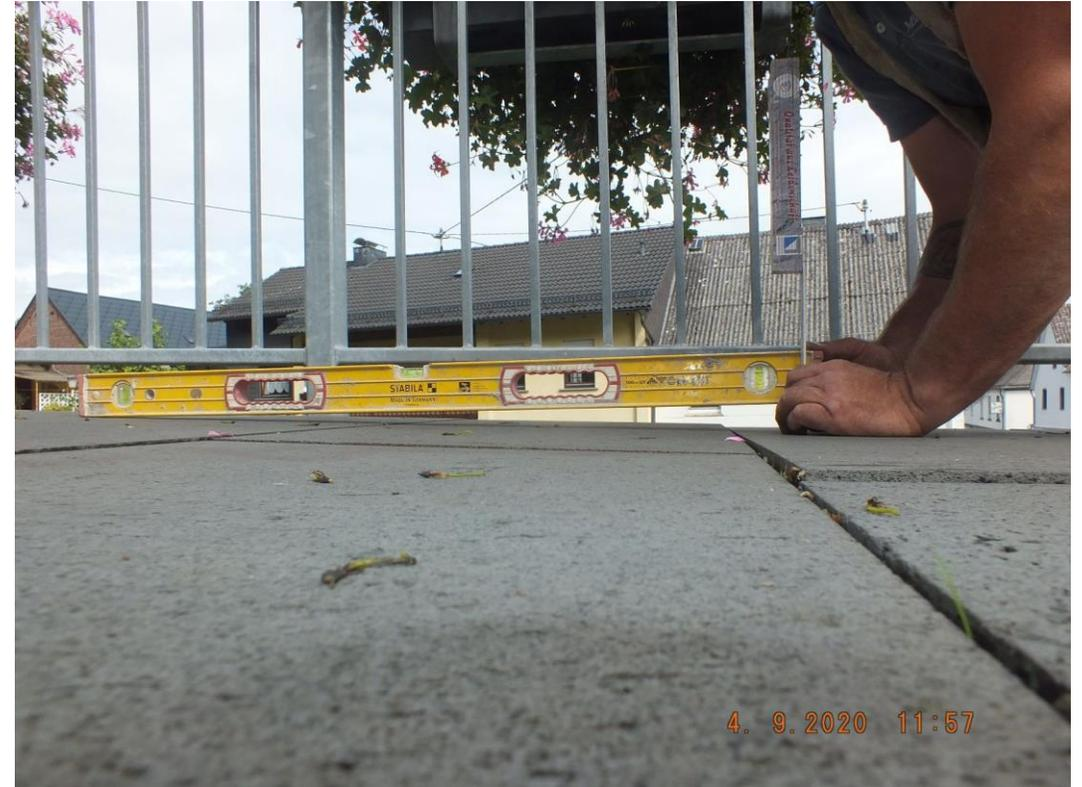
Das starke Gefälle in Laufrichtung sowie der teils glatte Plattenbelag verschlechtern den Gesamtzustand der Anlage zur Nutzung als Treppe zusätzlich und schädigen dauerhaft den Bestand durch fehlende und falsch konstruierte Entwässerung. Bereits jetzt sind zahlreiche Schäden am Plattenbelag selbst sowie am Unterbau vorhanden. Aus Gründen der Verkehrssicherungspflicht wurde während der Untersuchung die Sperrung der Treppe vorgeschlagen und durchgeführt.

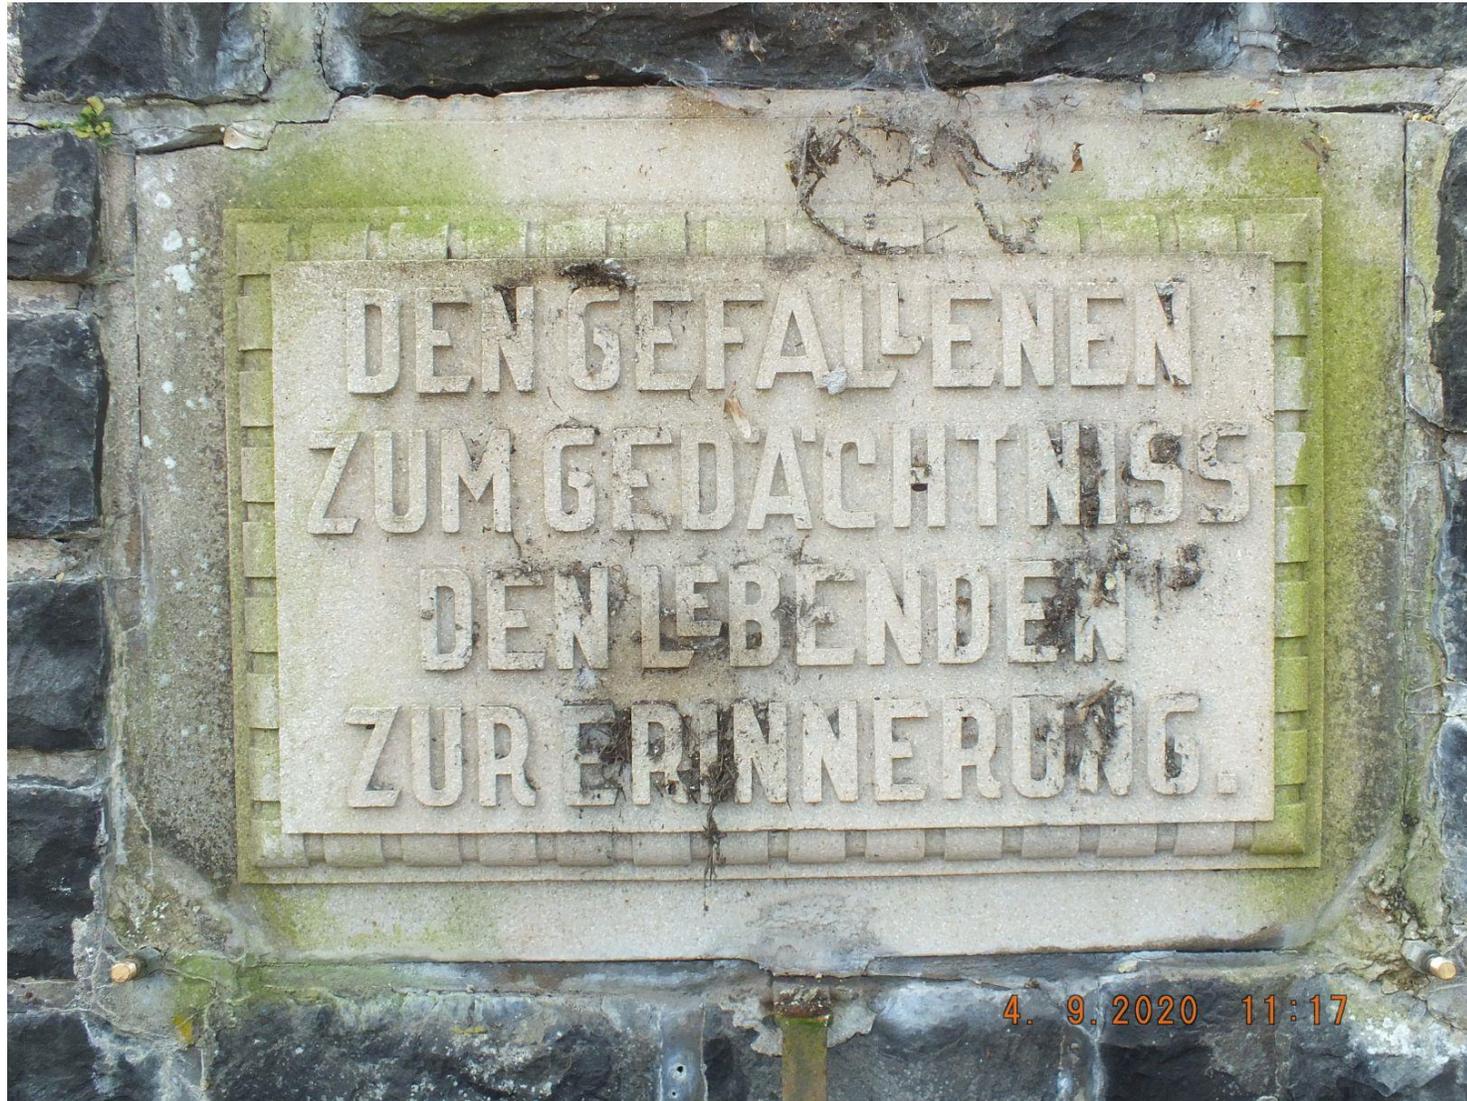
Beispiel Freigelegte Gedenkplatte - unter der Platte aus dem 2. Weltkrieg verborgen und 70 Jahre konserviert

- Die Besonderheit liegt hier in der nahezu unberührten Originalpräsenz der hier verbauten Betonwerksteinplatte.
- Diese Handwerkstechnik, die im vor-letzten Jahrhundert den Übergang zur industriellen Fertigung darstellt bietet eine besonders hochwertige und einzigartige Geschichtsspur, die zwingend geschützt und erhalten bleiben muss!
- Per vorab genannter Definition stellt gerade dieses Stück als Träger der historischen Information die Möglichkeit, Unterstützung und Hilfe zur geplanten Maßnahme zu finden.

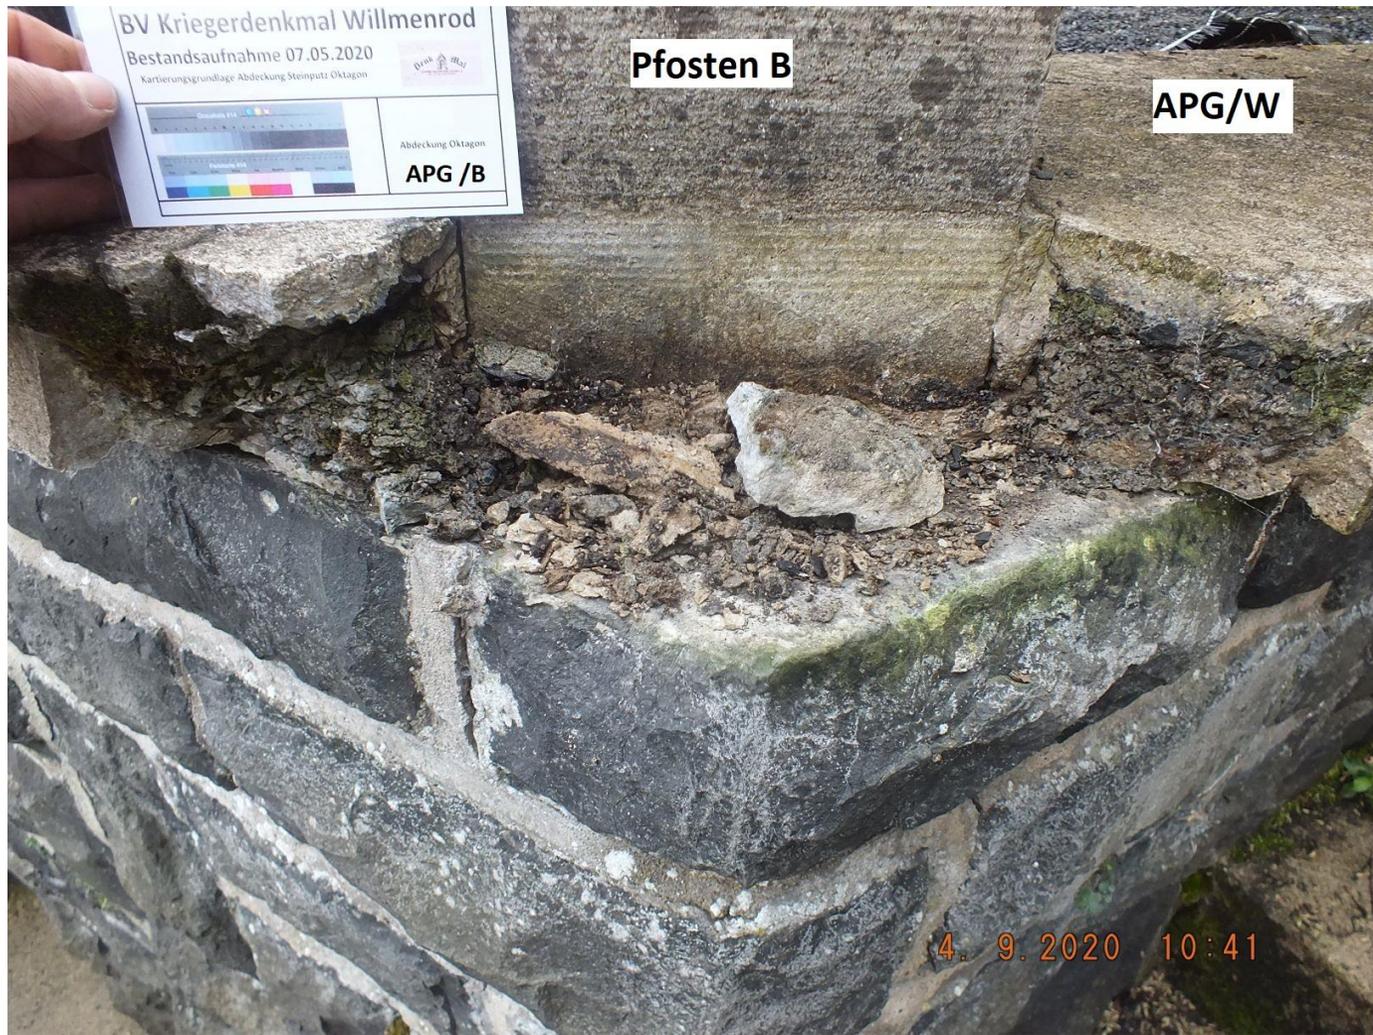
Grundbegriffe der Denkmalpflege – Beispiel am Objekt anhand „Schlüsselstelle“ Abdeckung des Pfoستengeländer

- Anhand der hier freiliegenden Stelle wurde der Nachweis von gleichzeitiger Verarbeitung von Ort beton (Abdeckung, rechts im Bild) in hoher handwerklicher Qualität wie auch der Verwendung von vorgefertigten Fertigteilen (Pfoستن, mitte) als auch vermutlich dem Einsatz von Fertigmörteln (Fuge zwischen Pfoستن und Abdeckung) in gleicher Materialität und Verarbeitung nachgewiesen. Die Oberflächen sind allesamt steinmetzmäßig nachbearbeitet worden (hier scharriert), alles andere als gewöhnlicher Beton! Auch der Beleg des mittlerweile hohen Alters der Anlage bestätigen die Qualität und Handwerkskunst der Erbauer und verwendeten Materialien und Technik.

- Der Bereich der hier festgestellten BETONWERKSTEIN-Technik ist noch relativ wenig erforscht, Belege zur Instandsetzung der noch wenig erhaltenen Objekte gibt es nur wenige. Eine Möglichkeit besteht darin, die Besonderheit hervorzuheben und die Instandsetzung als Chance des Bestanderhalt wahrzunehmen.

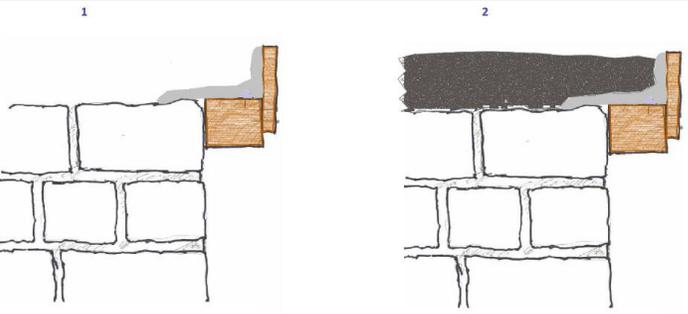
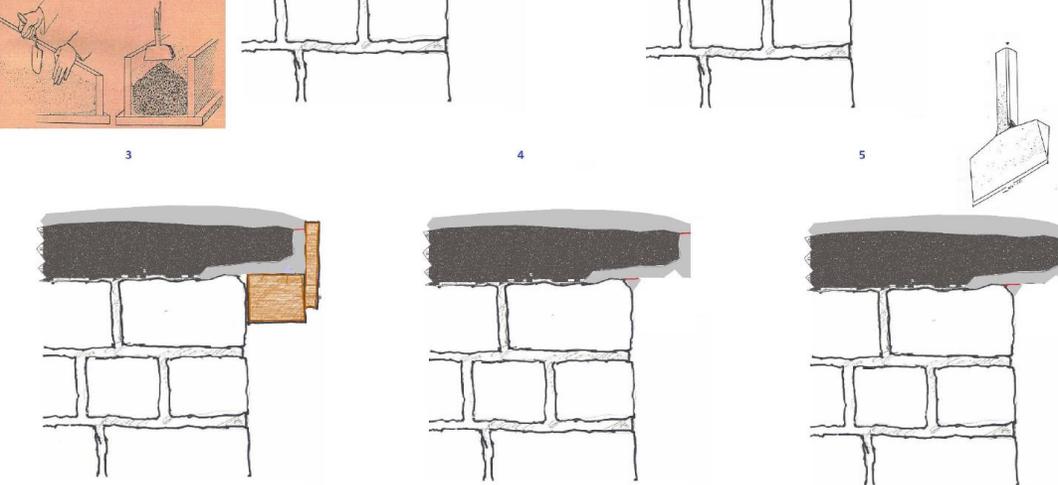
Bauteil: Abdeckplatten Betonwerkstein
Ablauf Herstellung Konstruktionsskizzen

Schritt 1: nach Herstellen der Holzschalung am Rand mit Aufkantung und Dreikanteleiste wird der Vorsatzbeton eingebracht. Dabei wird dieser über den Fugenanschluss bis auf den Wandkopf geführt und an der Schalkante entlang hochgezogen. Stärke ca. 10 bis 30mm Materialauftrag

Schritt 2: frisch-in-frisch wird der Kernbeton eingebracht und festgestampft, dabei verbindet er sich im Randbereich innig mit dem Vorsatzbeton. Stärke ca. 50 bis 70mm Materialauftrag.

Schritt 3: ebenfalls frisch-in-frisch wird nun der Vorsatzbeton auf den Kernbeton aufgebracht und verdichtet. Stärke ca. 10 bis 30mm Materialauftrag. Die Schwachstelle dabei ist produktionsbedingt am oberen Ende der Aufkantung, da der Vorsatzbeton hier eine "Betonierfuge" am Rand hinterlässt. Je nach Dauer / Pause zwischen Schritt 1 und 3 kann sich hier bereits eine Sinterhaut gebildet haben, welche eine Trennfuge darstellt. Das Rissbild des Bestandes deutet an vielen Stellen darauf hin.

Schritt 4: nach ausreichender Standzeit (3-14 Tage) wird die Schalung abgebaut. Die Schwachstelle hier ist der untere Fugenanschluss zum Mauerwerk. Durch Bewegung der Platte sowie bei Absenkung des Mauerwerkes trennt sich hier die Platte vom Mauerkopf, ein Fugenabriss im Bestand zeigt dies deutlich an verschiedenen Stellen.

Schritt 5: nach ausreichender Standzeit (3-14 Tage) wird nun die Oberfläche nachbearbeitet, im Falle der Abdeckplatten Oktagon, Straße und Treppe West wurden die Oberflächen bahnscharriert, mit einfachen Hieb, sowohl in den Flächen als auch an den Aufkantung. Dazu wird ein Scharriereisen wie abgebildet eingesetzt (10-12cm Durchmesser).

Die Abbildung unter dem Foto oben links zeigt eine Darstellung der Herstellung von Fertigteilen zu Beginn 20. Jhd. (Quelle: Fachzeitschrift Restaurator im Handwerk Ausgabe 2/2013 Seite 19 - Bericht zum Thema Betonwerkstein von Hartwig Schmidt)
