Betoninstandsetzung an Baudenkmalern¹

Detaillierte Bauwerksuntersuchungen sind Voraussetzung für den Erhalt

Immer mehr Betonbauwerke erhalten einen Denkmal-Status. Erhalt und Instandsetzung dieser Gebäude erfordern denkmalgerechte bauliche Arbeiten. Voraussetzung hierfür sind detaillierte, auf den Einzelfall abgestimmte Bauwerksuntersuchungen.

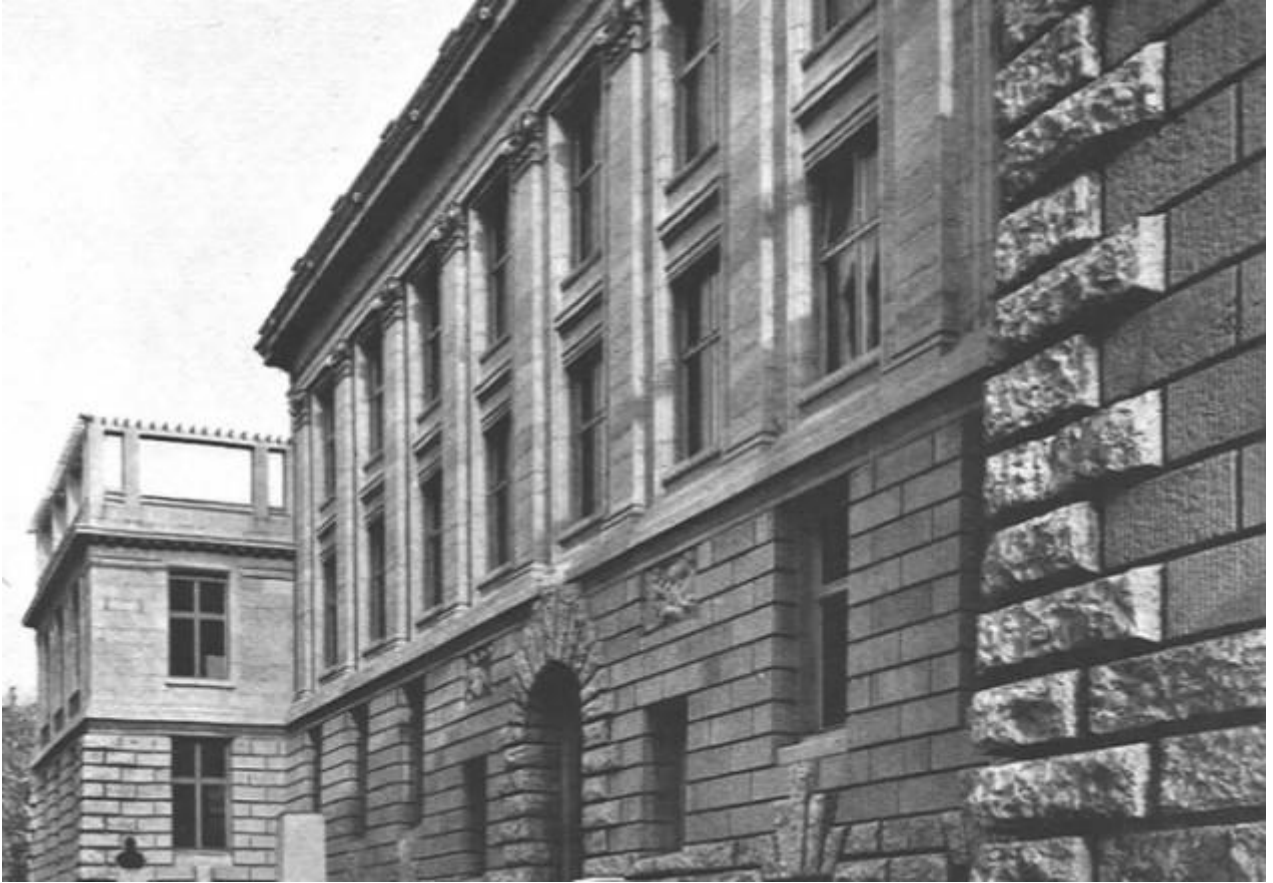
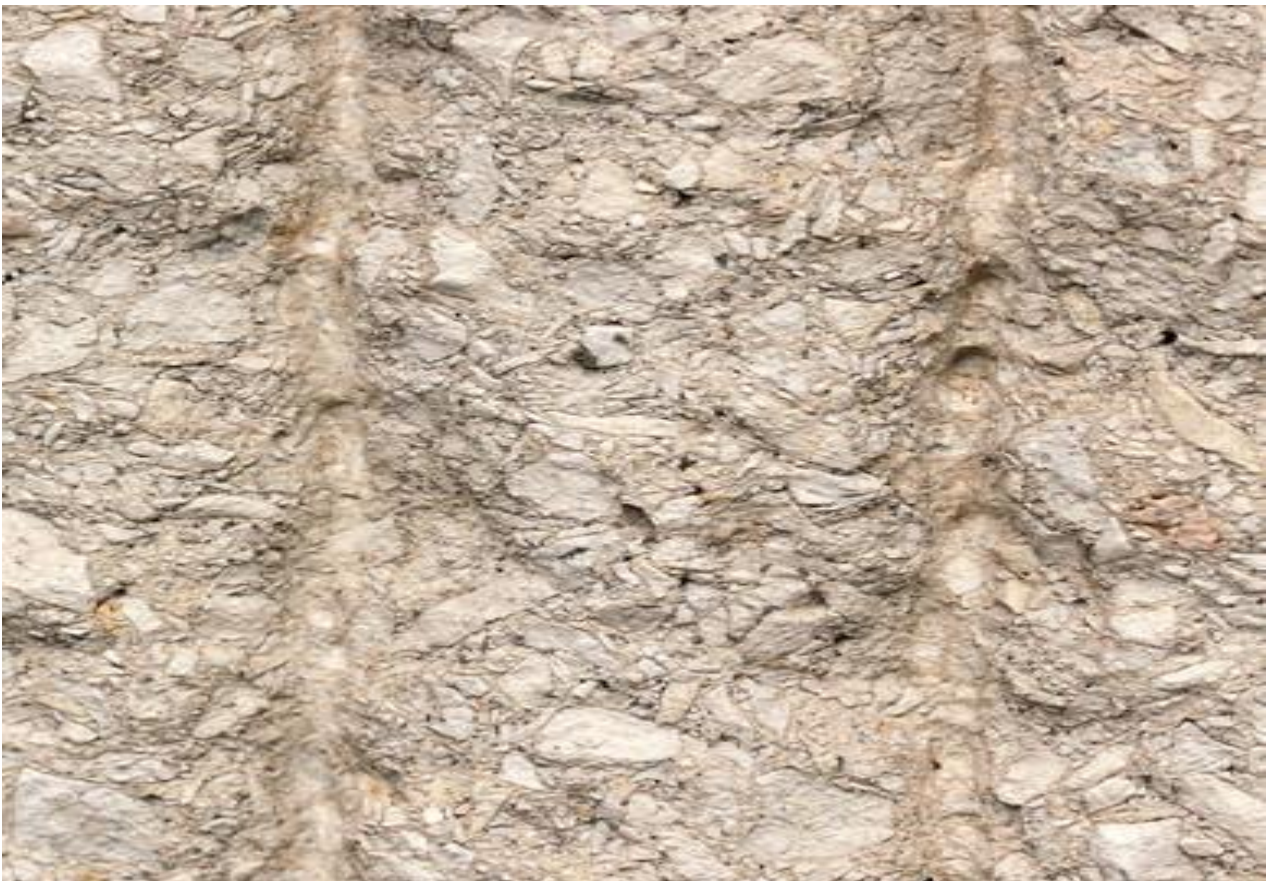
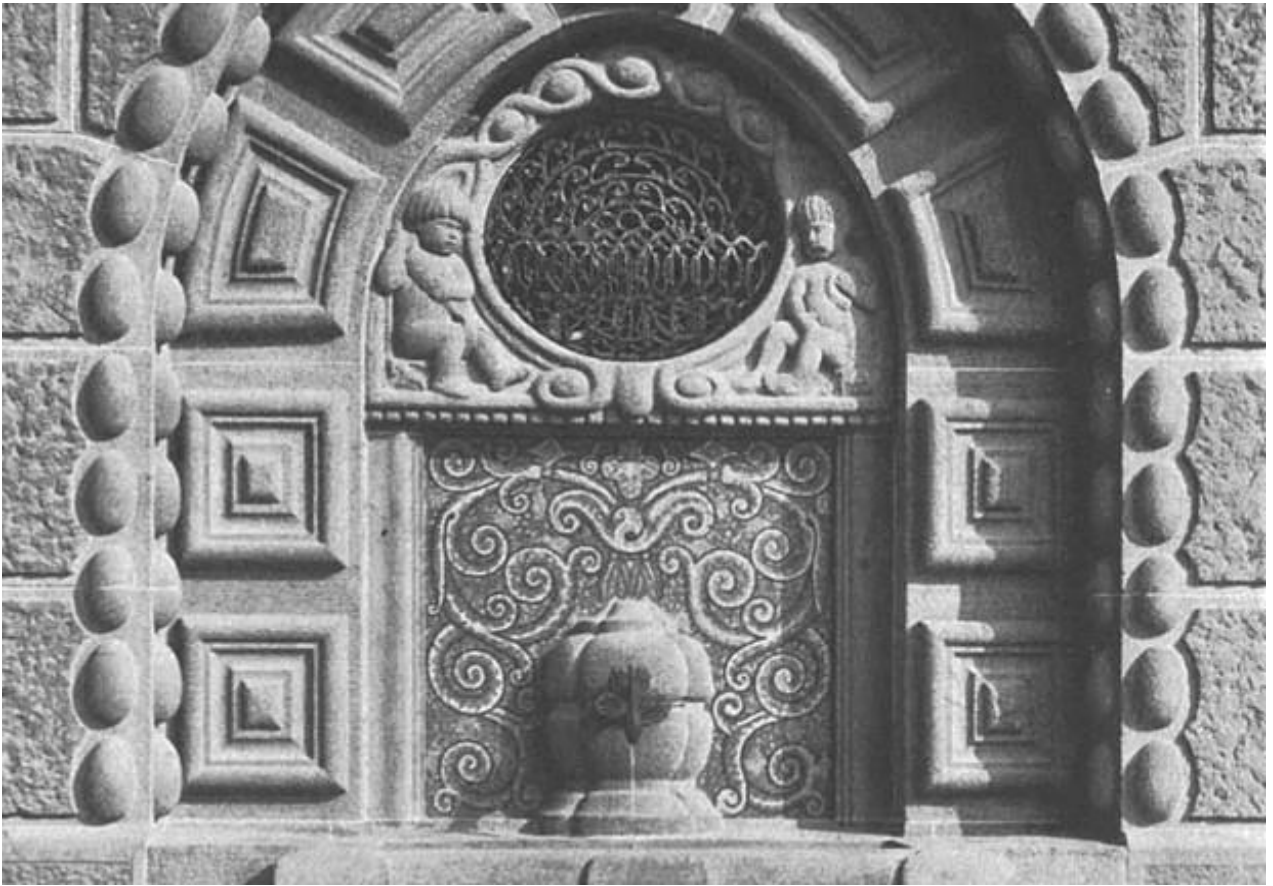
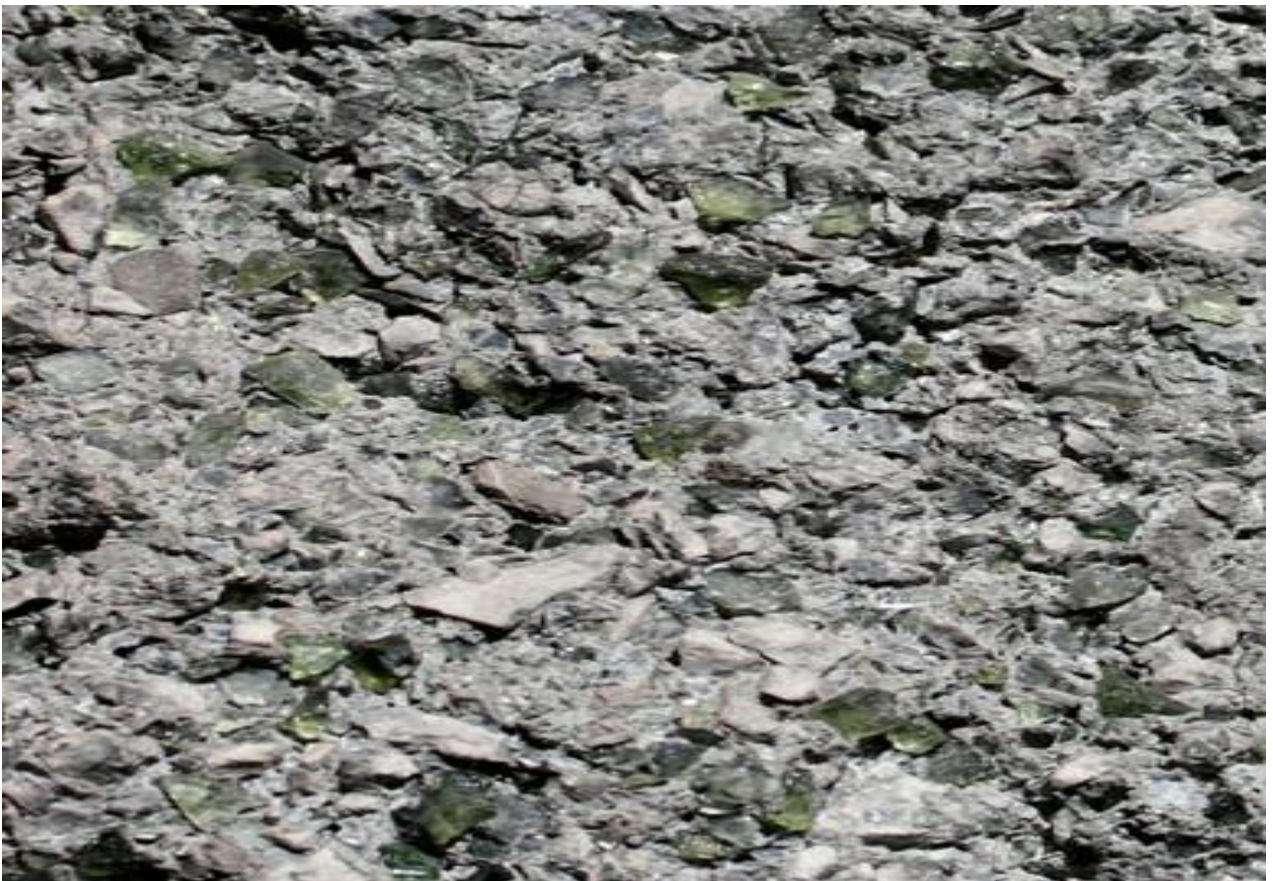
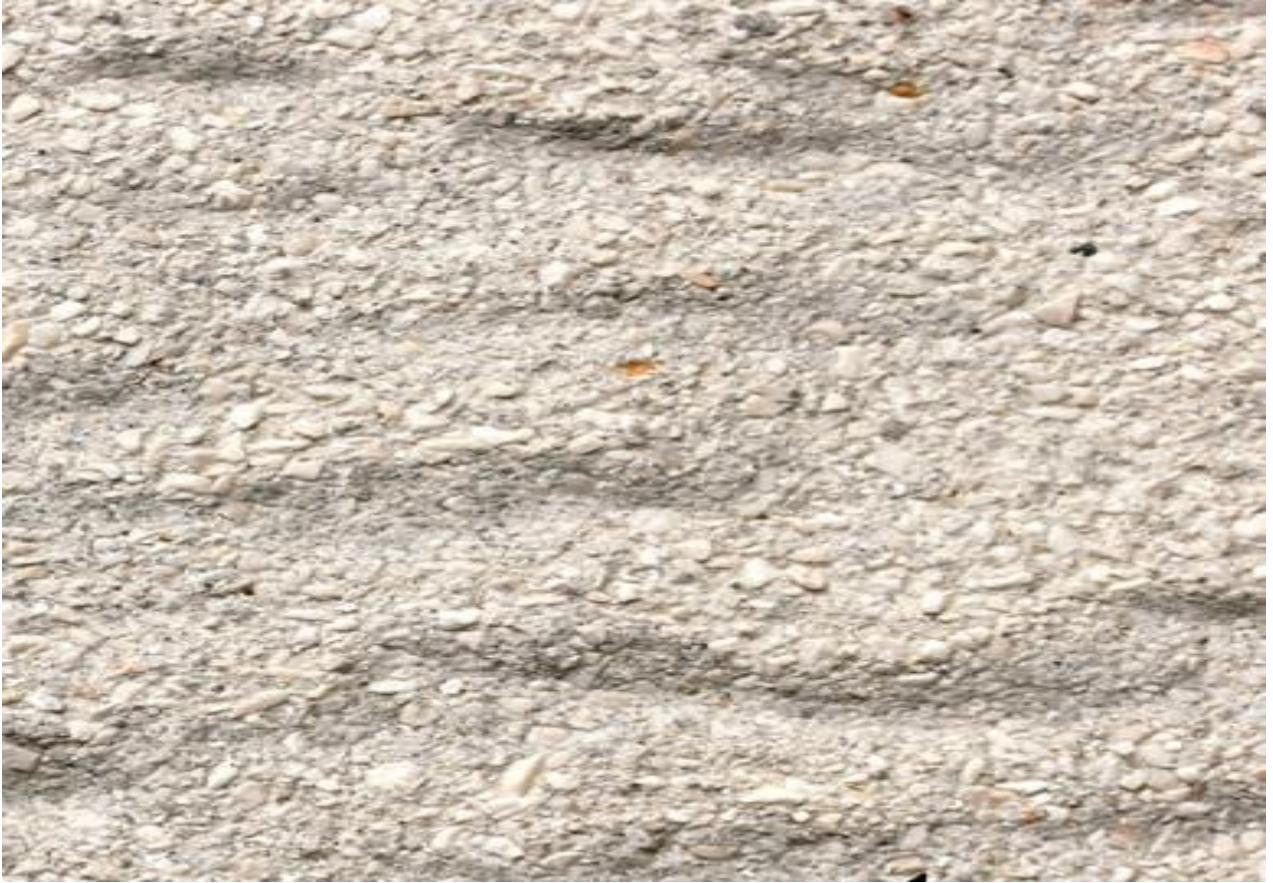
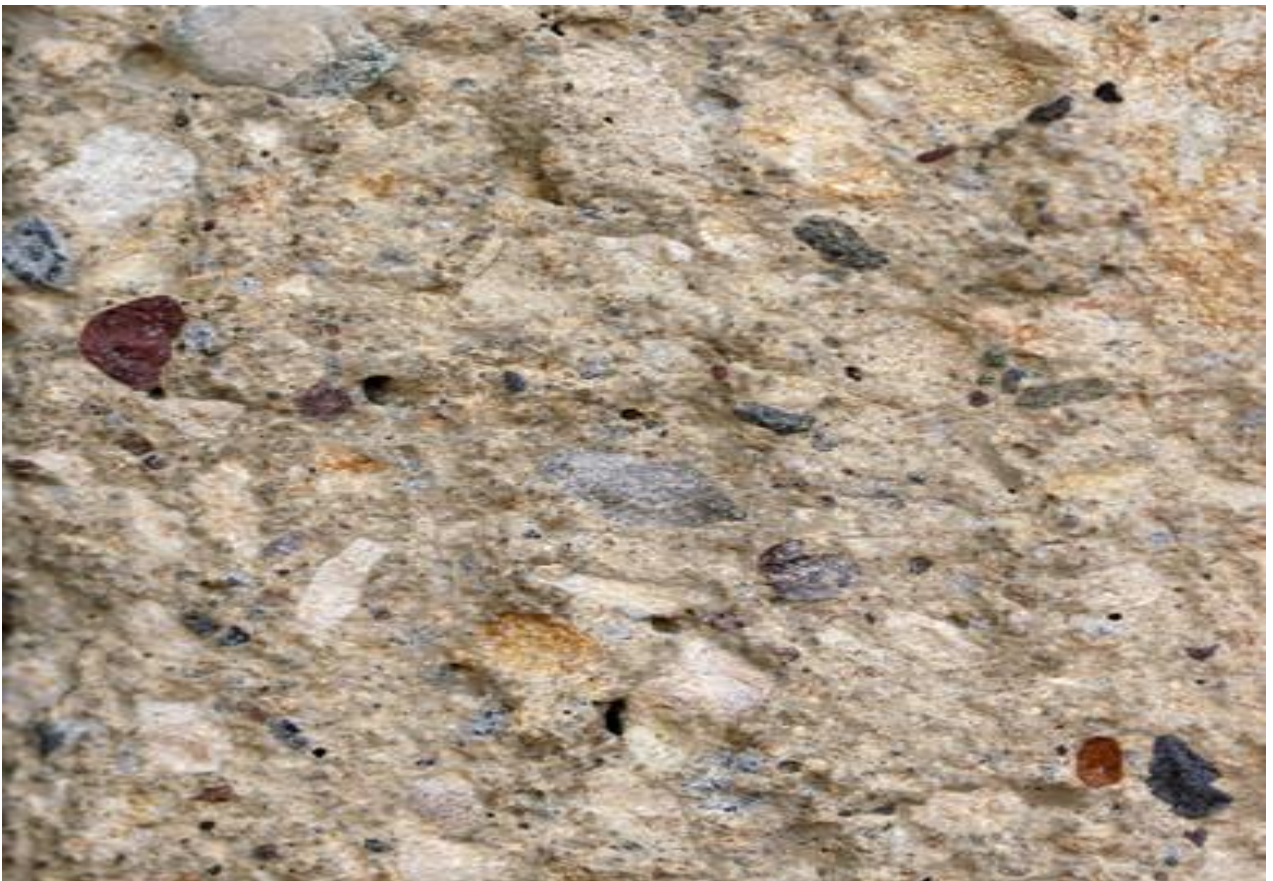
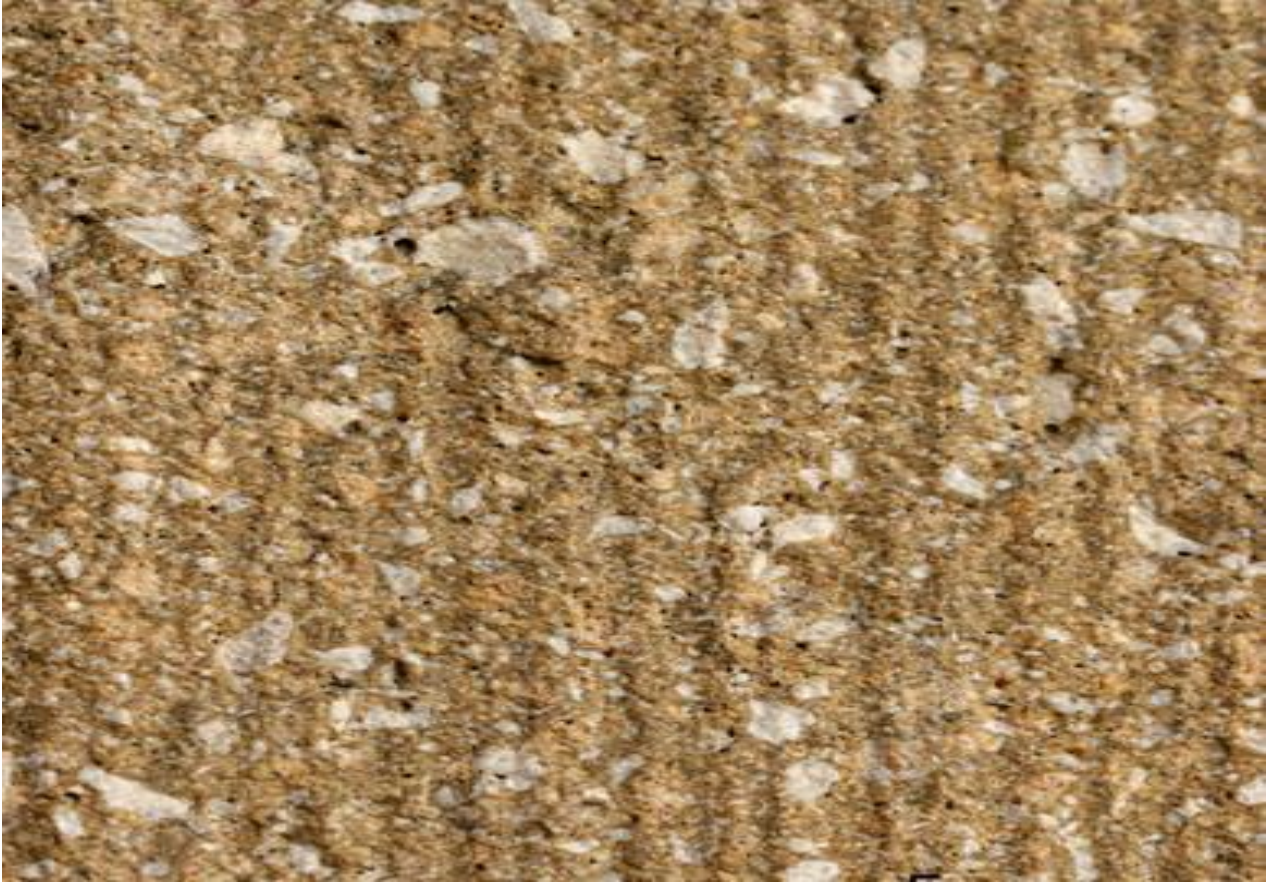
1 - 7

VERSCHIEDENE BEISPIELE AUS ZÜRICH ZEIGEN DIE MORPHOLOGIE UND FARBIGKEIT KÜNSTLICHER STEINE

Mit Kunststeinelementen versehene Fassaden etablieren sich in der Stadt Zürich im Laufe der 1890er Jahre, wohl auch in der Folge der regen Bautätigkeit. Entsprechend werden 1891 erstmals portlandzementgebundene Kunststeine einfacher Form in das den Steinhauerarbeiten vorbehaltene Kapitel des alljährlich verlegten „Schweizerischen Baukalenders“ aufgenommen. Im ausgehenden 19. Jahrhundert ist noch die Kombination derartiger Fertigteile mit Naturstein (insbesondere im Sockelbereich), Sichtbackstein oder anderen Surrogatmaterialien häufig, bis der künstliche Stein im Jugend- und Heimatstil das Etikett eines rein mimetischen Baustoffes verliert. Die nachfolgenden Züricher Bauten öffentlicher und privater **Hand illustrieren exemplarisch die Vielfalt der um die Jahrhundertwende gebräuchlichen Rezepturen** und den **phantasievollen Einsatz von unterschiedlichen mineralischen Zuschlagstoffen** in den durchwegs portlandzementgebundenen Mörtelmischungen – oder wie Julius Coulin 1914 angesichts der Fassadengestaltung des Hauses Du Pont formuliert, „die fast unbegrenzten [...] farbigen Möglichkeiten des modernen Baumaterials.“
