Denkmalgeschütztes Wohnhaus mit
Anbauten – hier Erdgeschoss

Untersuchungszeitraum:
05. Januar 2022

Stellungnahme zu Bestand und Zustand Bodenflächen

Objekt: – hier Terrazzoböden Erdgeschoß

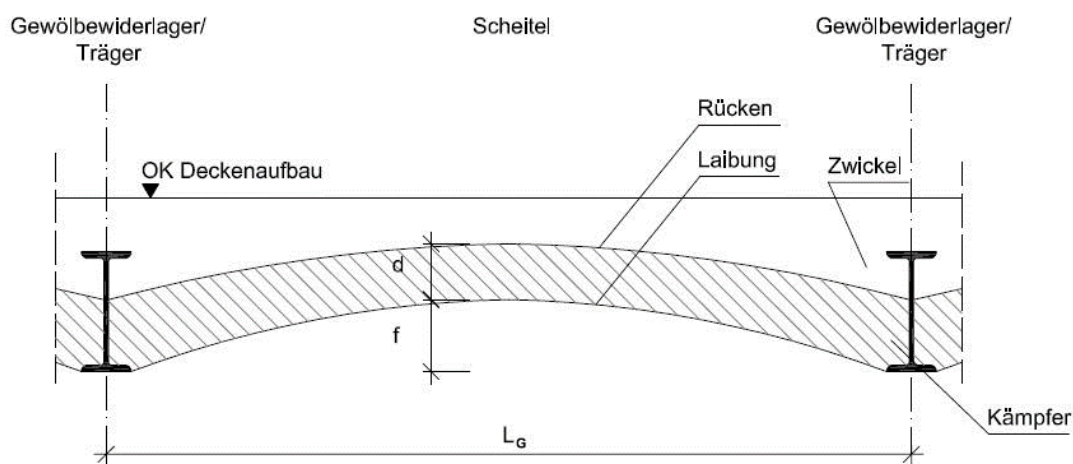
Bild 15: Schnittzeichnung Aufbau und Bezeichnung der Deckenkonstruktion „preußische Kappe“ (Systemskizze, nicht verformungsgerecht, kein Maßstab)

Besonders die vorhandene Deckenkonstruktion (Kappendecke mit Eisenträger) stellt sich konstruktionsbedingt im Bestand als mögliche Ursache für verschiedenen Mängel und Schaden dar, diese haben unmittelbare Auswirkung auf den Belag, hier als Ortsterrazzo ohne Dehnfugen ausgeführt und damit als starre Scheibe wirkend. Eine genaue, sprich DIE Schadensursache jedoch lässt sich ohne vertiefende Untersuchungen im Deckenaufbau nicht feststellen, nachfolgend werden daher mögliche Ursachen zusammengefasst. Eine genaue Feststellung der Ursache und damit Behebung kann jedoch erst nach tiefer gehenden Untersuchungen durch Bauteilöffnungen stattfinden. Diese können jedoch bereits während der Vorarbeiten zur Instandsetzung eingebunden werden, um die Aufbauten zu prüfen.

Die Geometrie der Gewölbe wird über die Gewölb Spannweite L_G , der Stich- bzw. Pfeilhöhe f und die Kappendicke im Scheitel d definiert.

Bei Preußischen Kappendecken mit gemauertem Gewölbe kamen entweder Vollziegel, Hohlziegel, Schwemmsteine oder andere poröse Steine, die aus Bimssand und hydraulischem Kalk hergestellt wurden, zeitgenössisch zur Anwendung. Letztere Variante befinden sich im untersuchten Bereich der Deckenöffnung Küche/ Hinterhaus West über Keller. Die Aufschüttung des Deckenaufbaus wurde mit einem mineralischen Unterbau aus Steinschuttmaterial hergestellt, um die Flächengewölbe auf der Oberseite horizontal auszugleichen und aufzufüllen. Darauf bettet sich der Unterbeton und Vorsatz des Terrazzobodens (vgl. Bild 6). Eine unterseitige Zugverbindung zur Aufnahme des Gewölbeschubes aus den Kappen (Zugstab o.ä.) ist unterseitig nicht vorhanden.
