Voruntersuchung zur Ermittlung des Bestandes und Zustand der historischen Bauteile Denkmalanlage

# DOKUMENTATION

Untersuchung Kriegerdenkmal in Willmenrod  
Auszug Konzept Instandsetzung

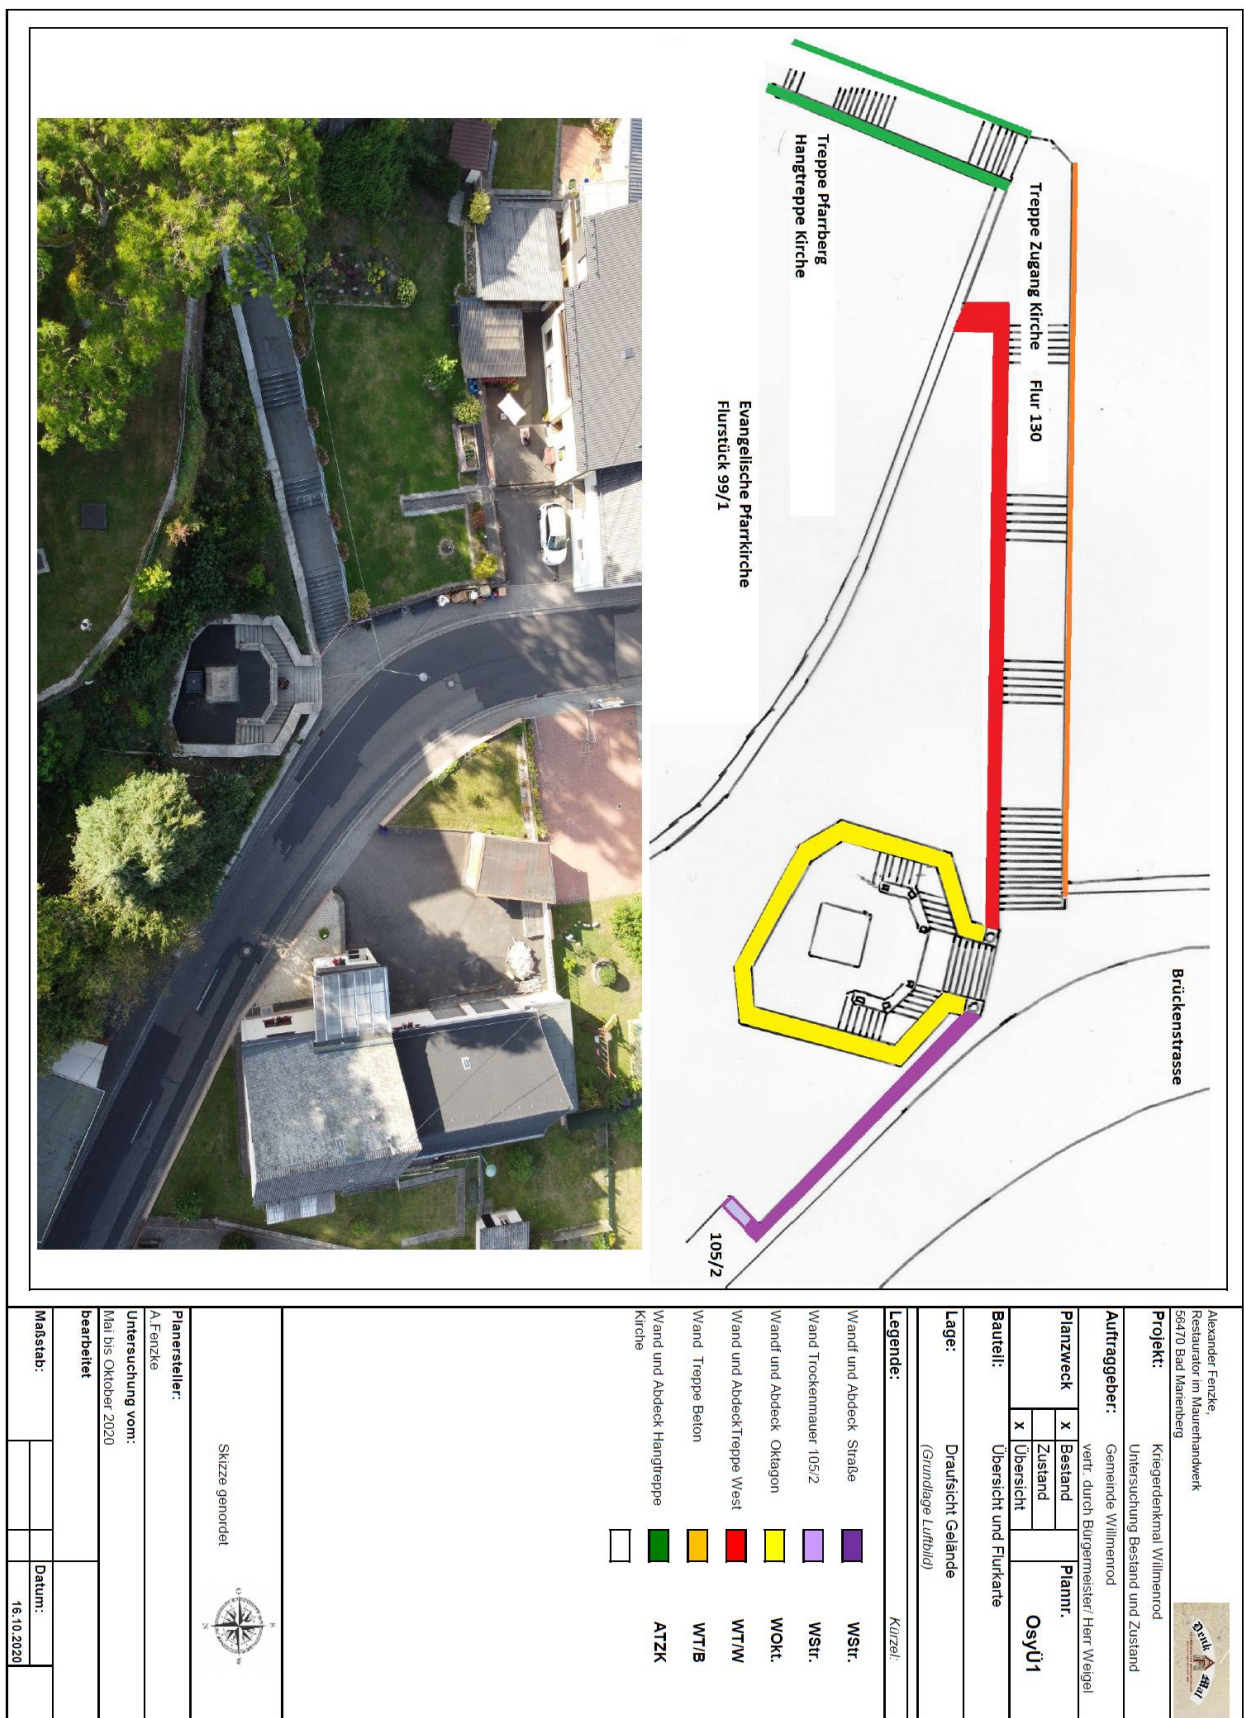
Osy Ü1

Abbildung 1: Übersichtsplan/ Geländegrundriss Auszug Kataster/ Flurkarte:
