# Was die Richtlinien anrichten: die Anwendung geltender Betoninstandsetzungsrichtlinien auf Denkmale

## Die Instandsetzungsrichtlinien: Rückblick und Überblick

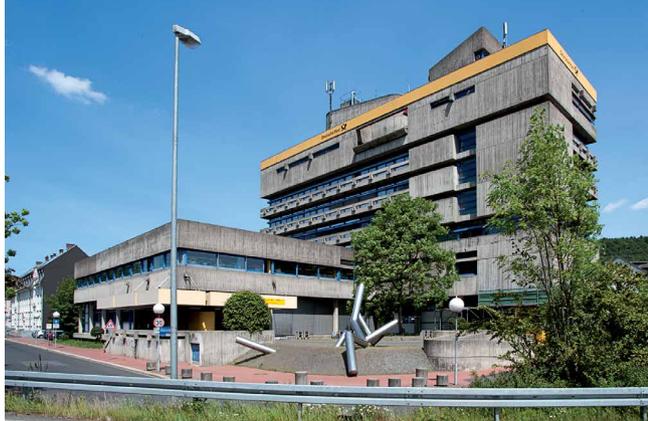
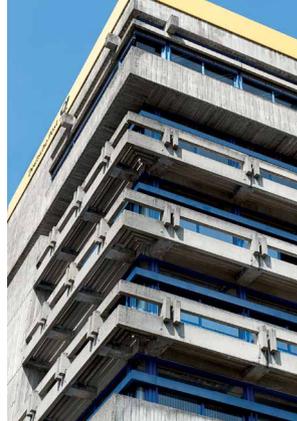
Abb. 1: Marburg, Hauptpostamt – vor der Instandsetzung; Architekt: Johannes Möhrle, 1973 bis 1976 (Fotos: Hessisches Landesamt für Denkmalpflege, Christine Krienke)

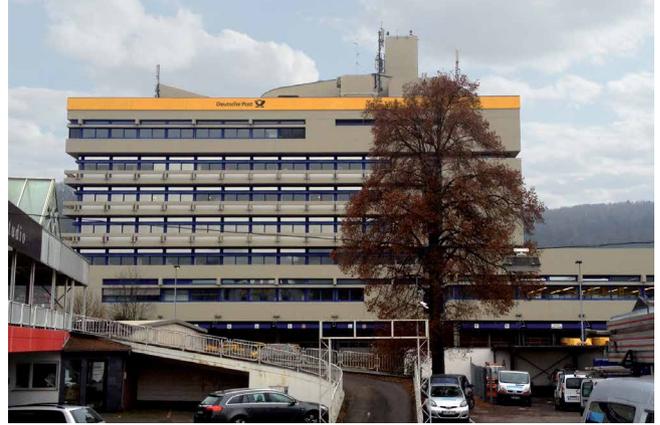
Abb. 2: Marburg, Hauptpostamt –  
nach der Instandsetzung 2014  
(Fotos: Elke Hamacher)

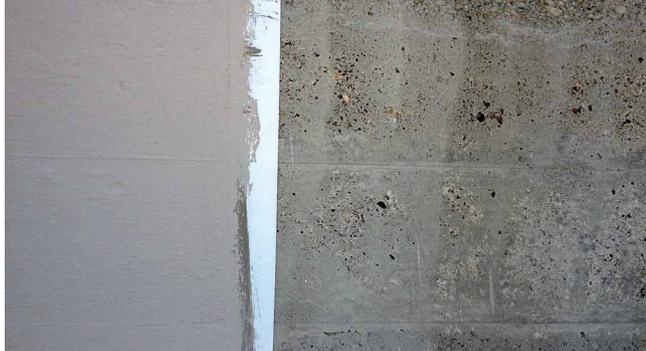
Abb. 3: Senden, Pfarrkirche St. Josef der Arbeiter: gestrahlte Betonoberfläche – Musterfläche zur Anlage eines Oberflächenschutzsystems (Foto: Elke Hamacher)

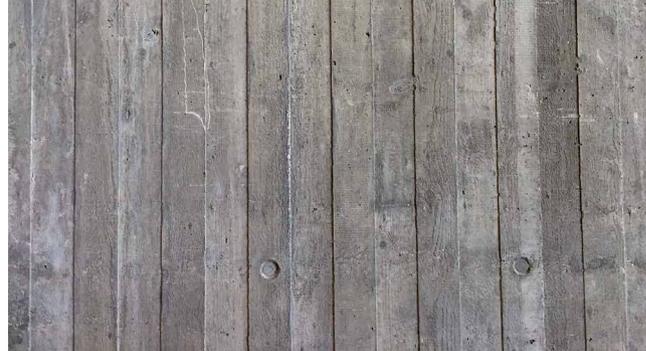
Abb. 4: Augsburg, Kongresshalle: Betonoberfläche mit Schalungsspuren – unbehandelt (Foto: Elke Hamacher)
